МИНИСТЕРСТВО НА РЕГИОНАЛНОТО
РАЗВИТИЕ И БЛАГОУСТРОЙСТВОТО
АГЕНЦИЯ „ПЪТНА ИНФРАСТРУКТУРА“

Относно: *Сериозни нарушения в строителната практика*

Института по пътища и мостове извърши обследване на съоръженията на път II-86 (Пазарджик – Пловдив) – Асеновград при км 0+311 и на път II-66 О.п. Сливен – Нова Загора – о.п. Стара Загора – о.п. Чирпан – Поповица при км 119+840 за установяване на технико-експлоатационните им качества в момента. Огледите бяха проведени в периода 10-11 декември 2019 г.

Мост на път II-86 (Пазарджик – Пловдив) – Асеновград
при км 0+311

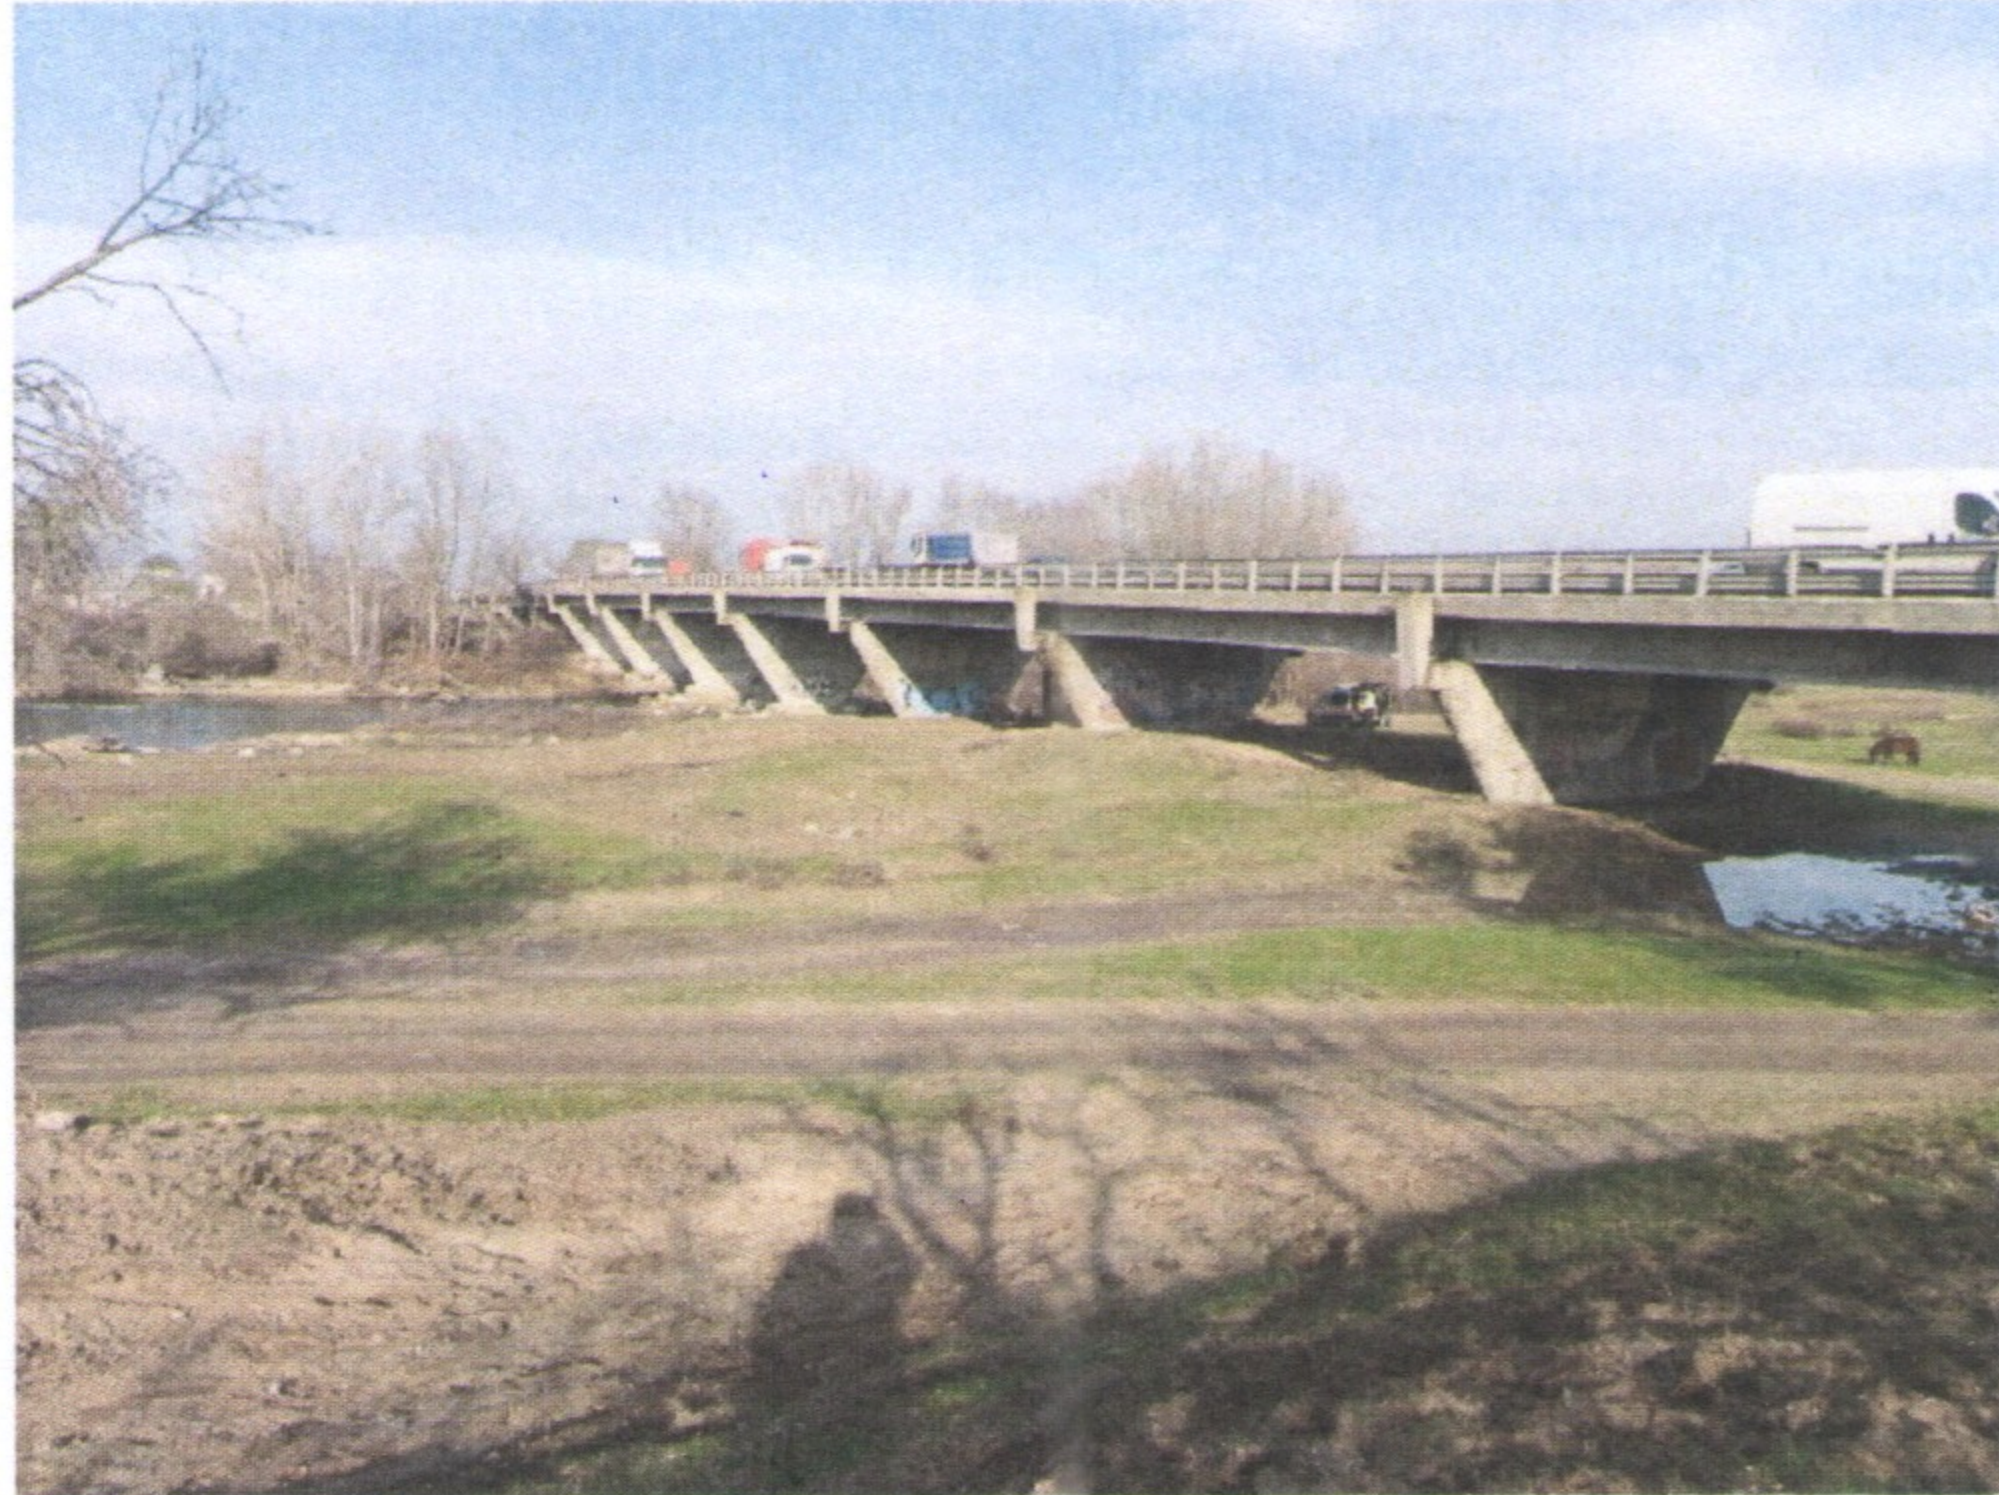
Снимка 1

Ситуационно той е в права, а нивелетно в изпъкнала вертикална крива. Габаритът му е 9 м платно за движение и 2 x 0,75 м тротоари. Има 15 отвора по 21 м. Пътната настилка е асфалтобетонна, а тротоарите – бетонна с висок бордюр (34 см). Има парапет ограда, по два броя отводнителни в регула/отвор и дилатационни фуги от „закрит тип“ при всеки стълб и при устоите. Под левия тротоар е окачена водопроводна тръба. (Снимки 1 и 2).

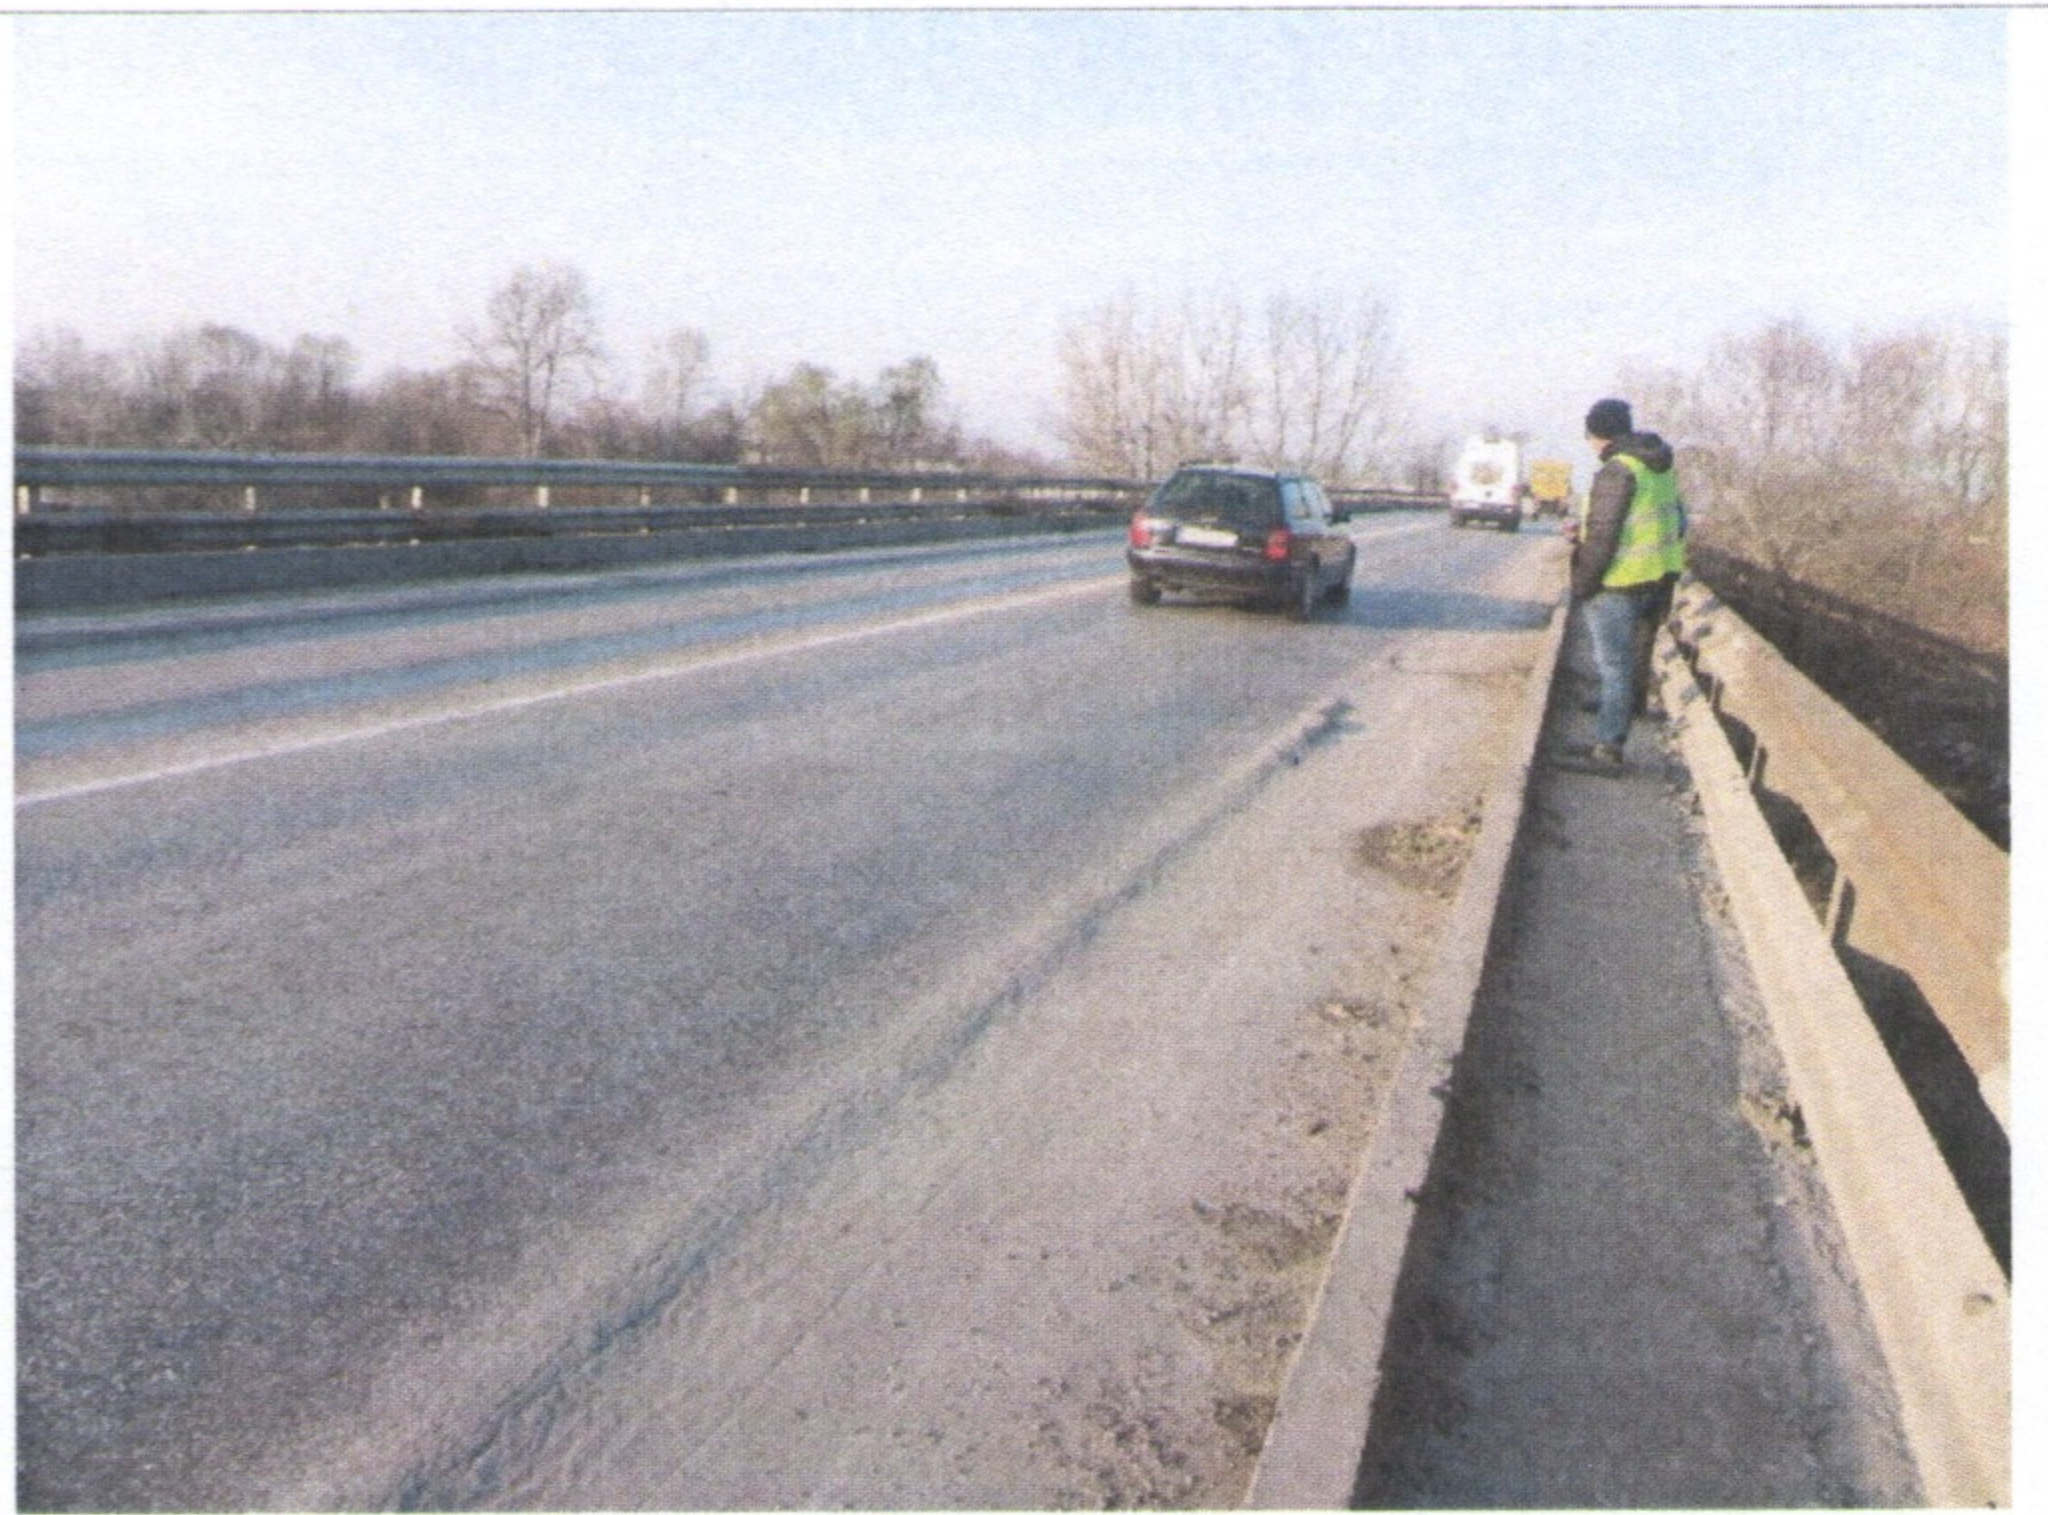
Снимка 2

Обследването на пътното платно показва, че същото е амортизирано. Асфалтовата настилка е с вълни изтласквания, коловози и пукнатини, бордюрите са частично разрушени, дилатационните фуги са разбити и с течове, отводнителите са запушени (Снимки 2, 3 и 4).

– Изпълнението на ремонтни работи по пътното платно и стоманобетонните елементи на мостовата конструкция да бъде съобразено с остатъчния експлоатационен период на моста и изискванията за безопасно движение.

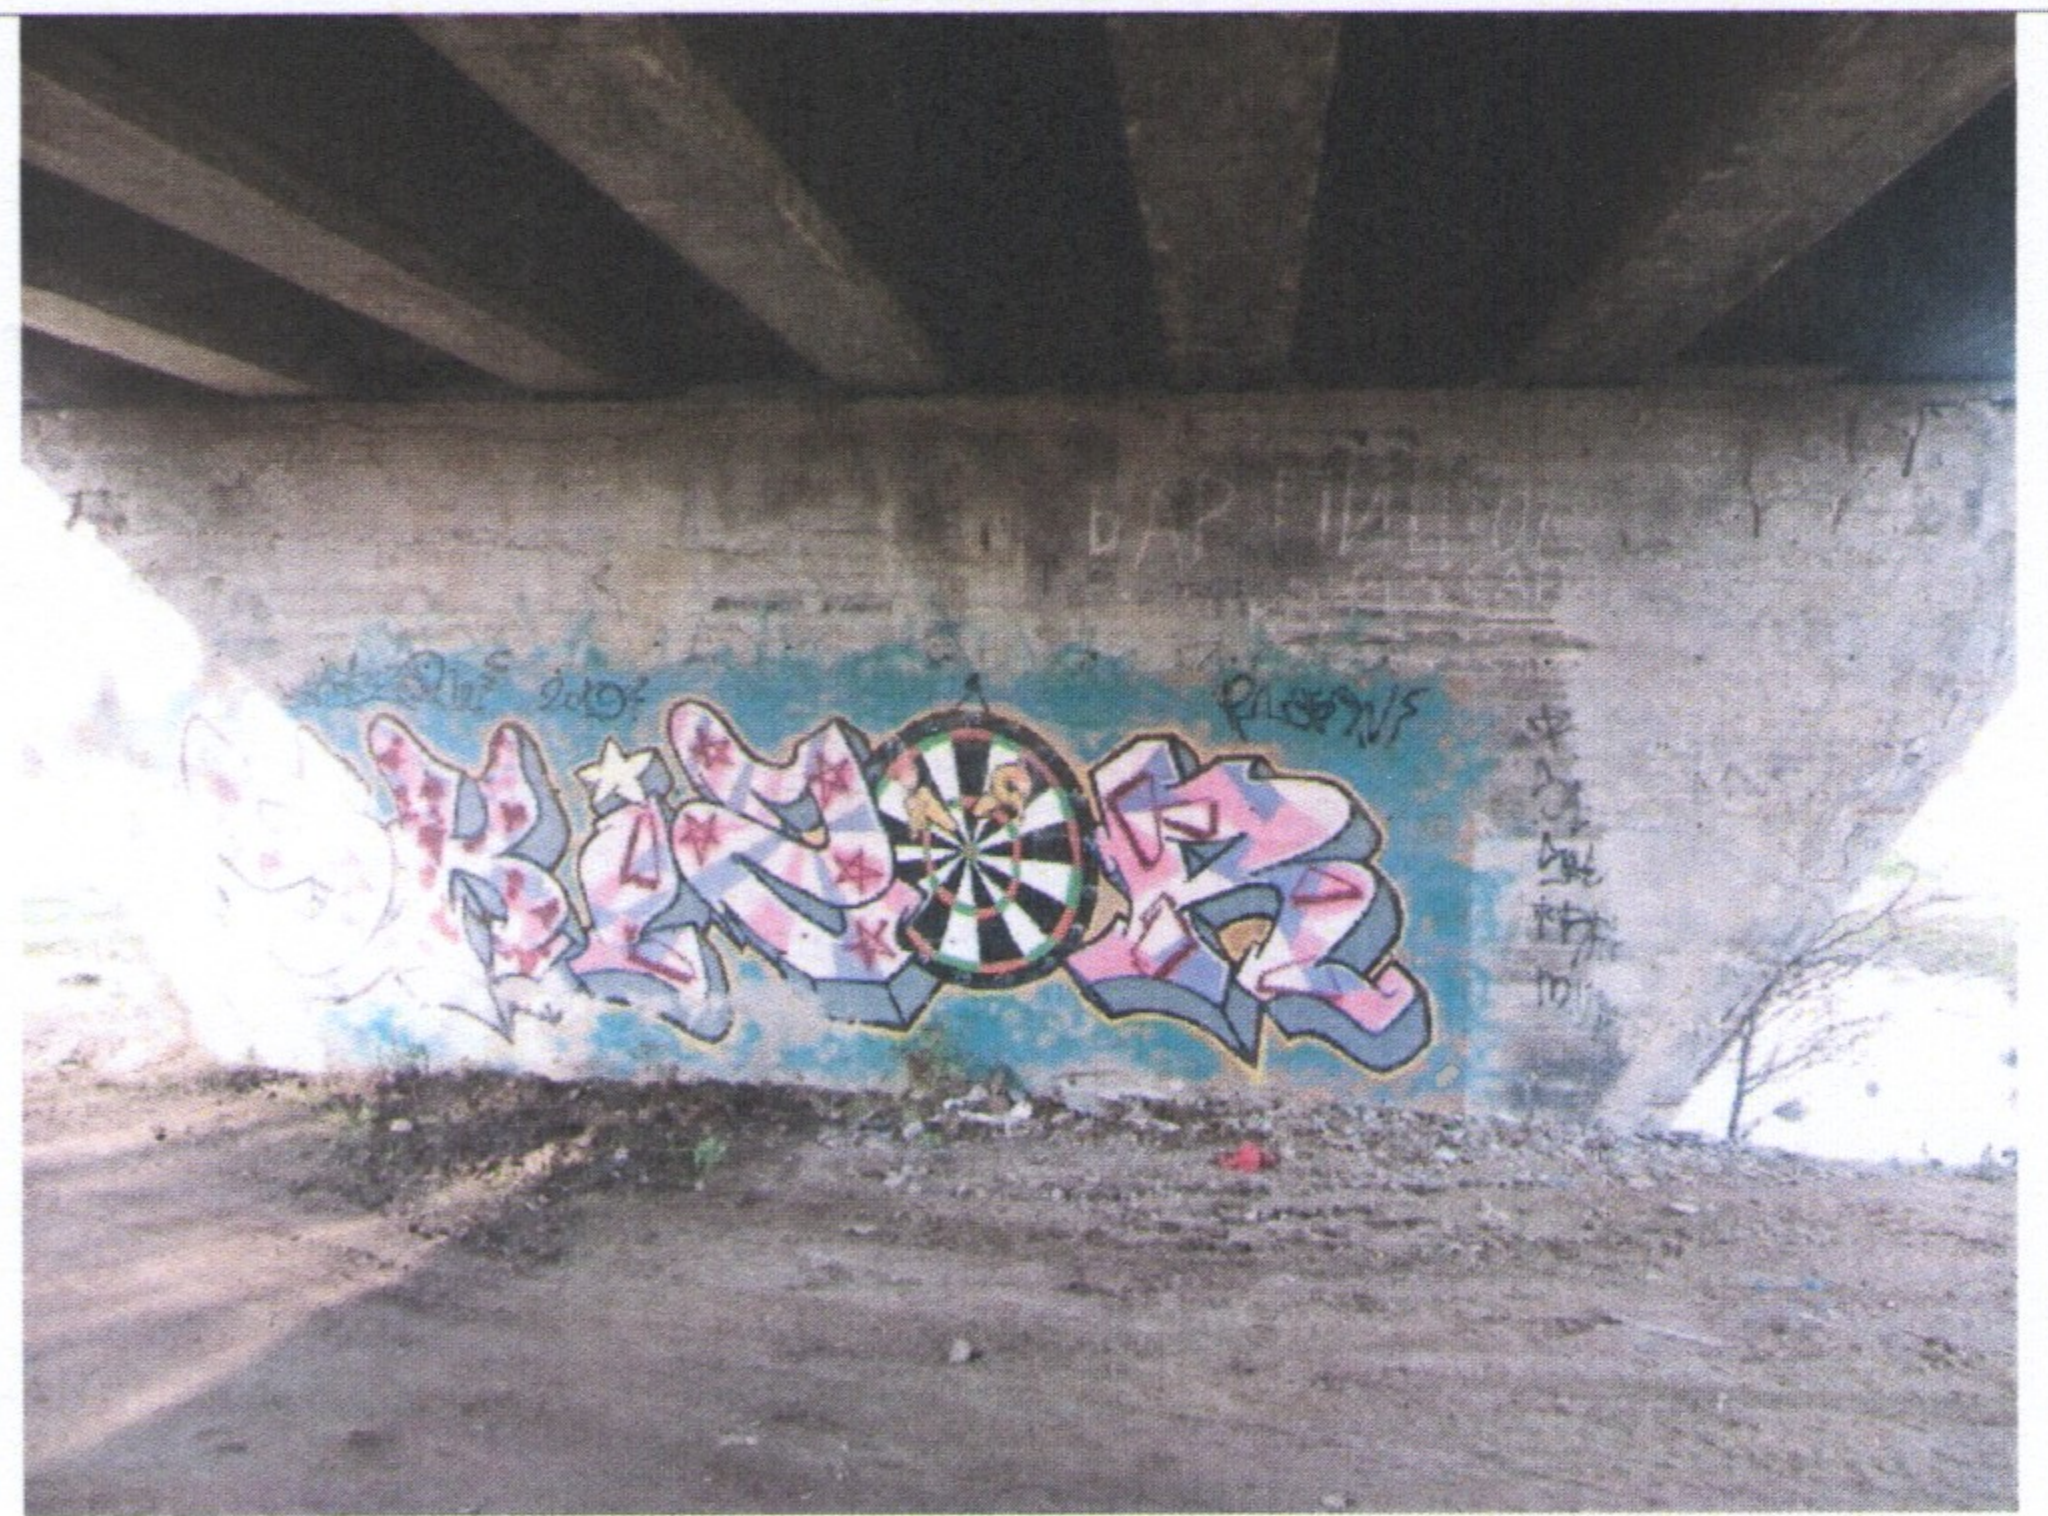
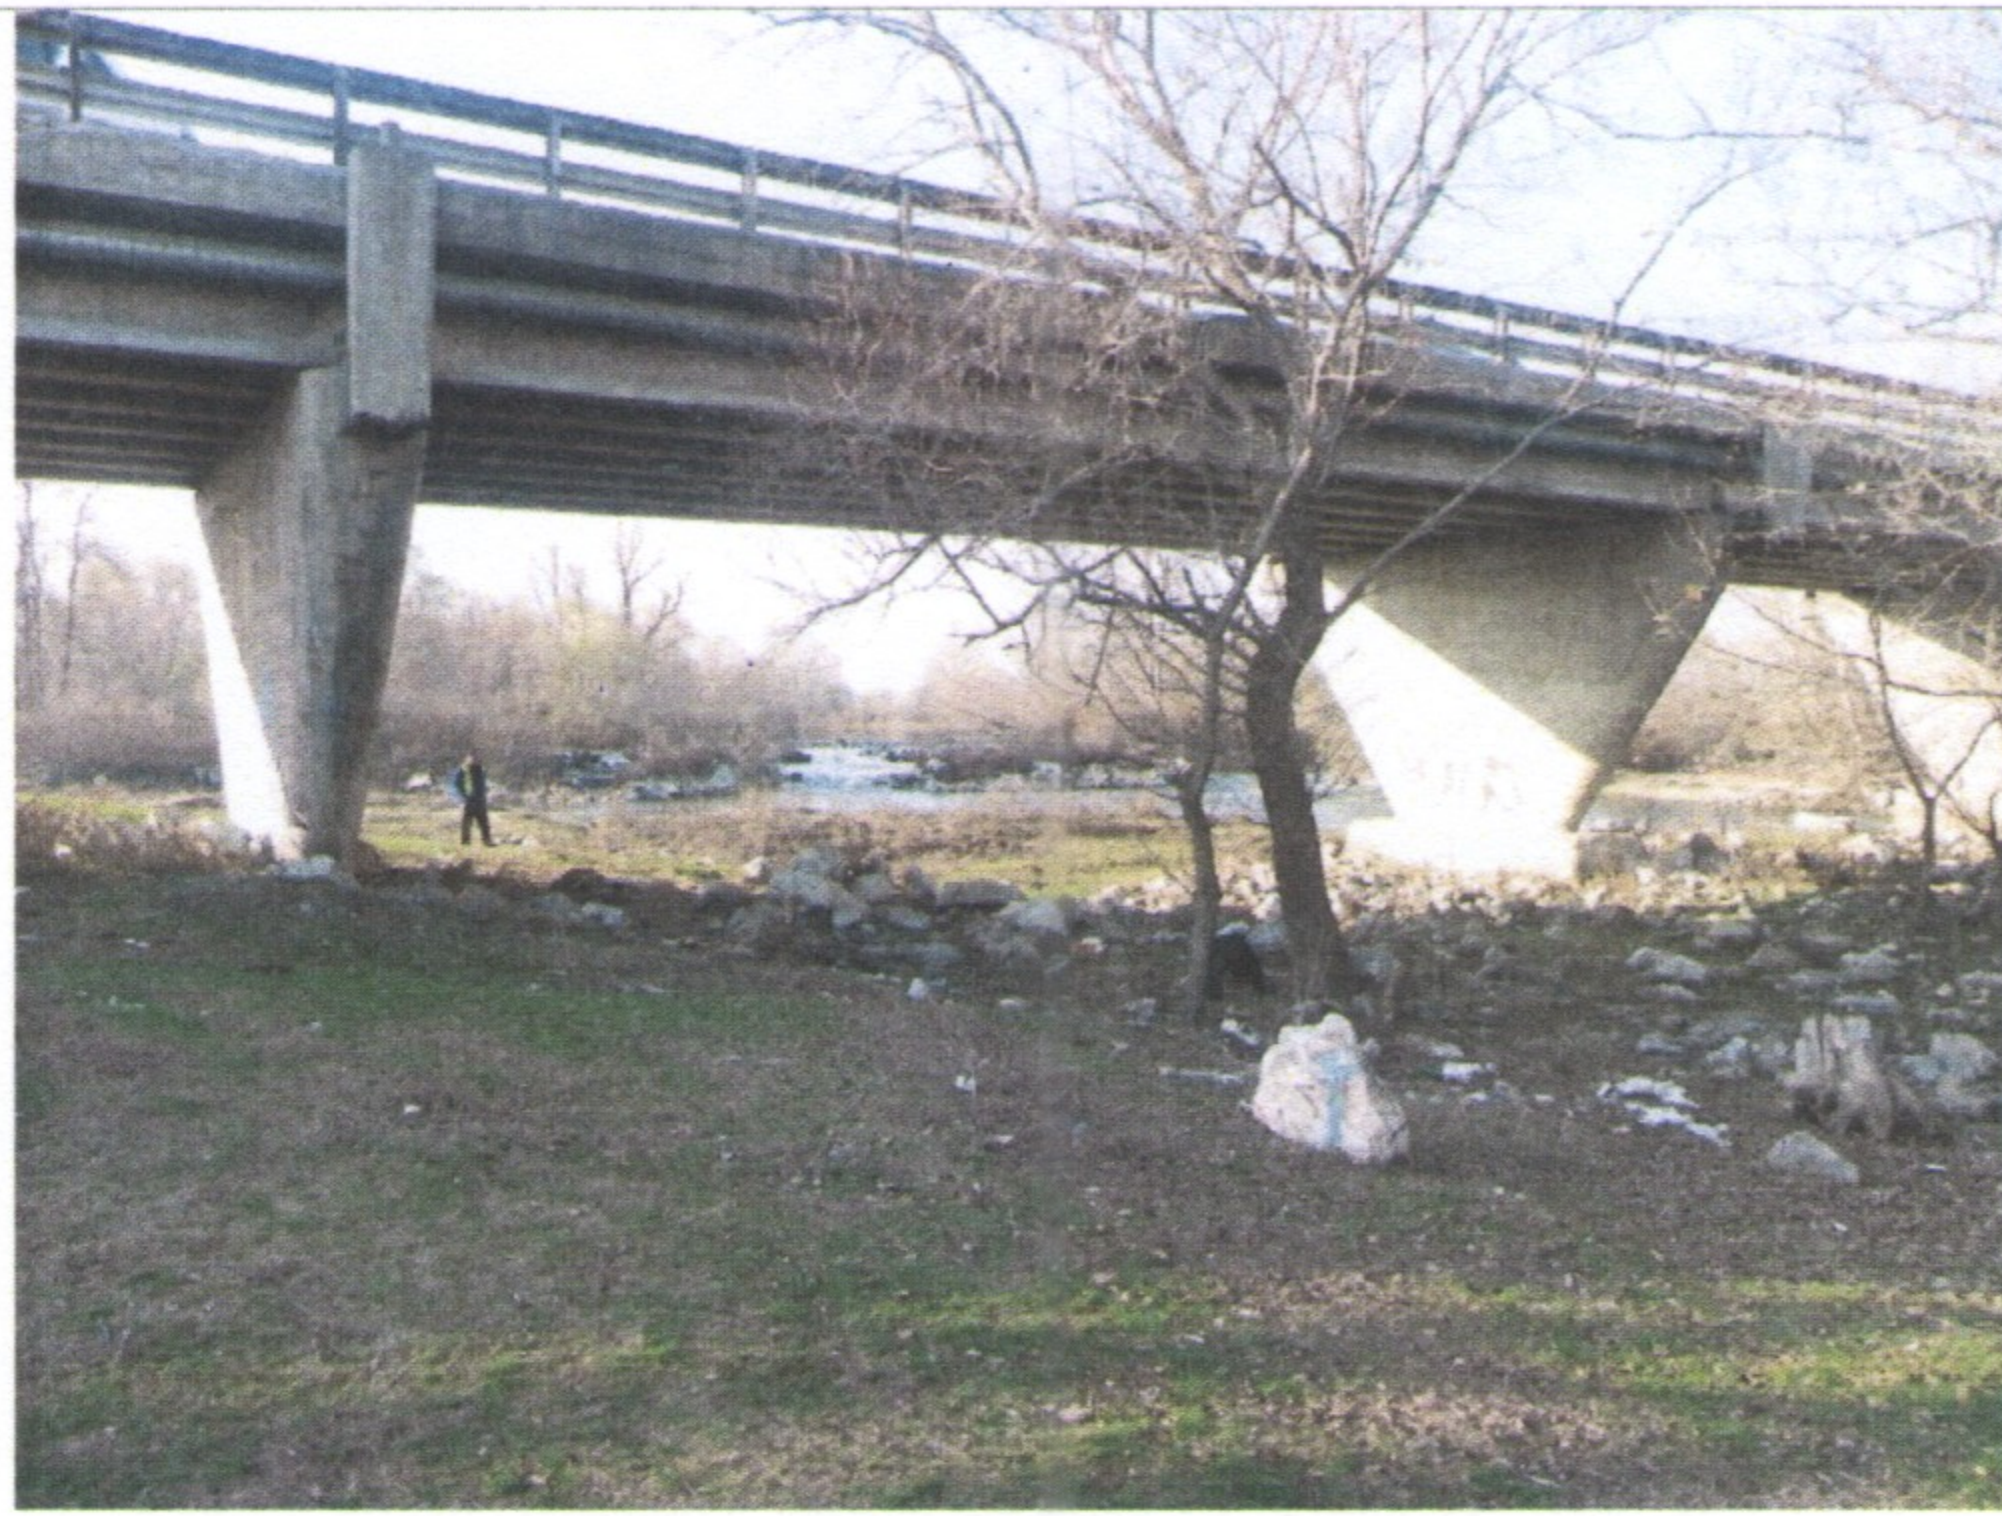
Стълбовете са стоманобетонни стени, обърната пресечена пирамида с височина 5,40 м, ширина/дебелина на горния ръб 10,50 м/1 м и 4/0,60 м на долния ръб (Снимки 6, 7 и 8). Устоите и крилата са монолитни стоманобетонни (Снимка 14).

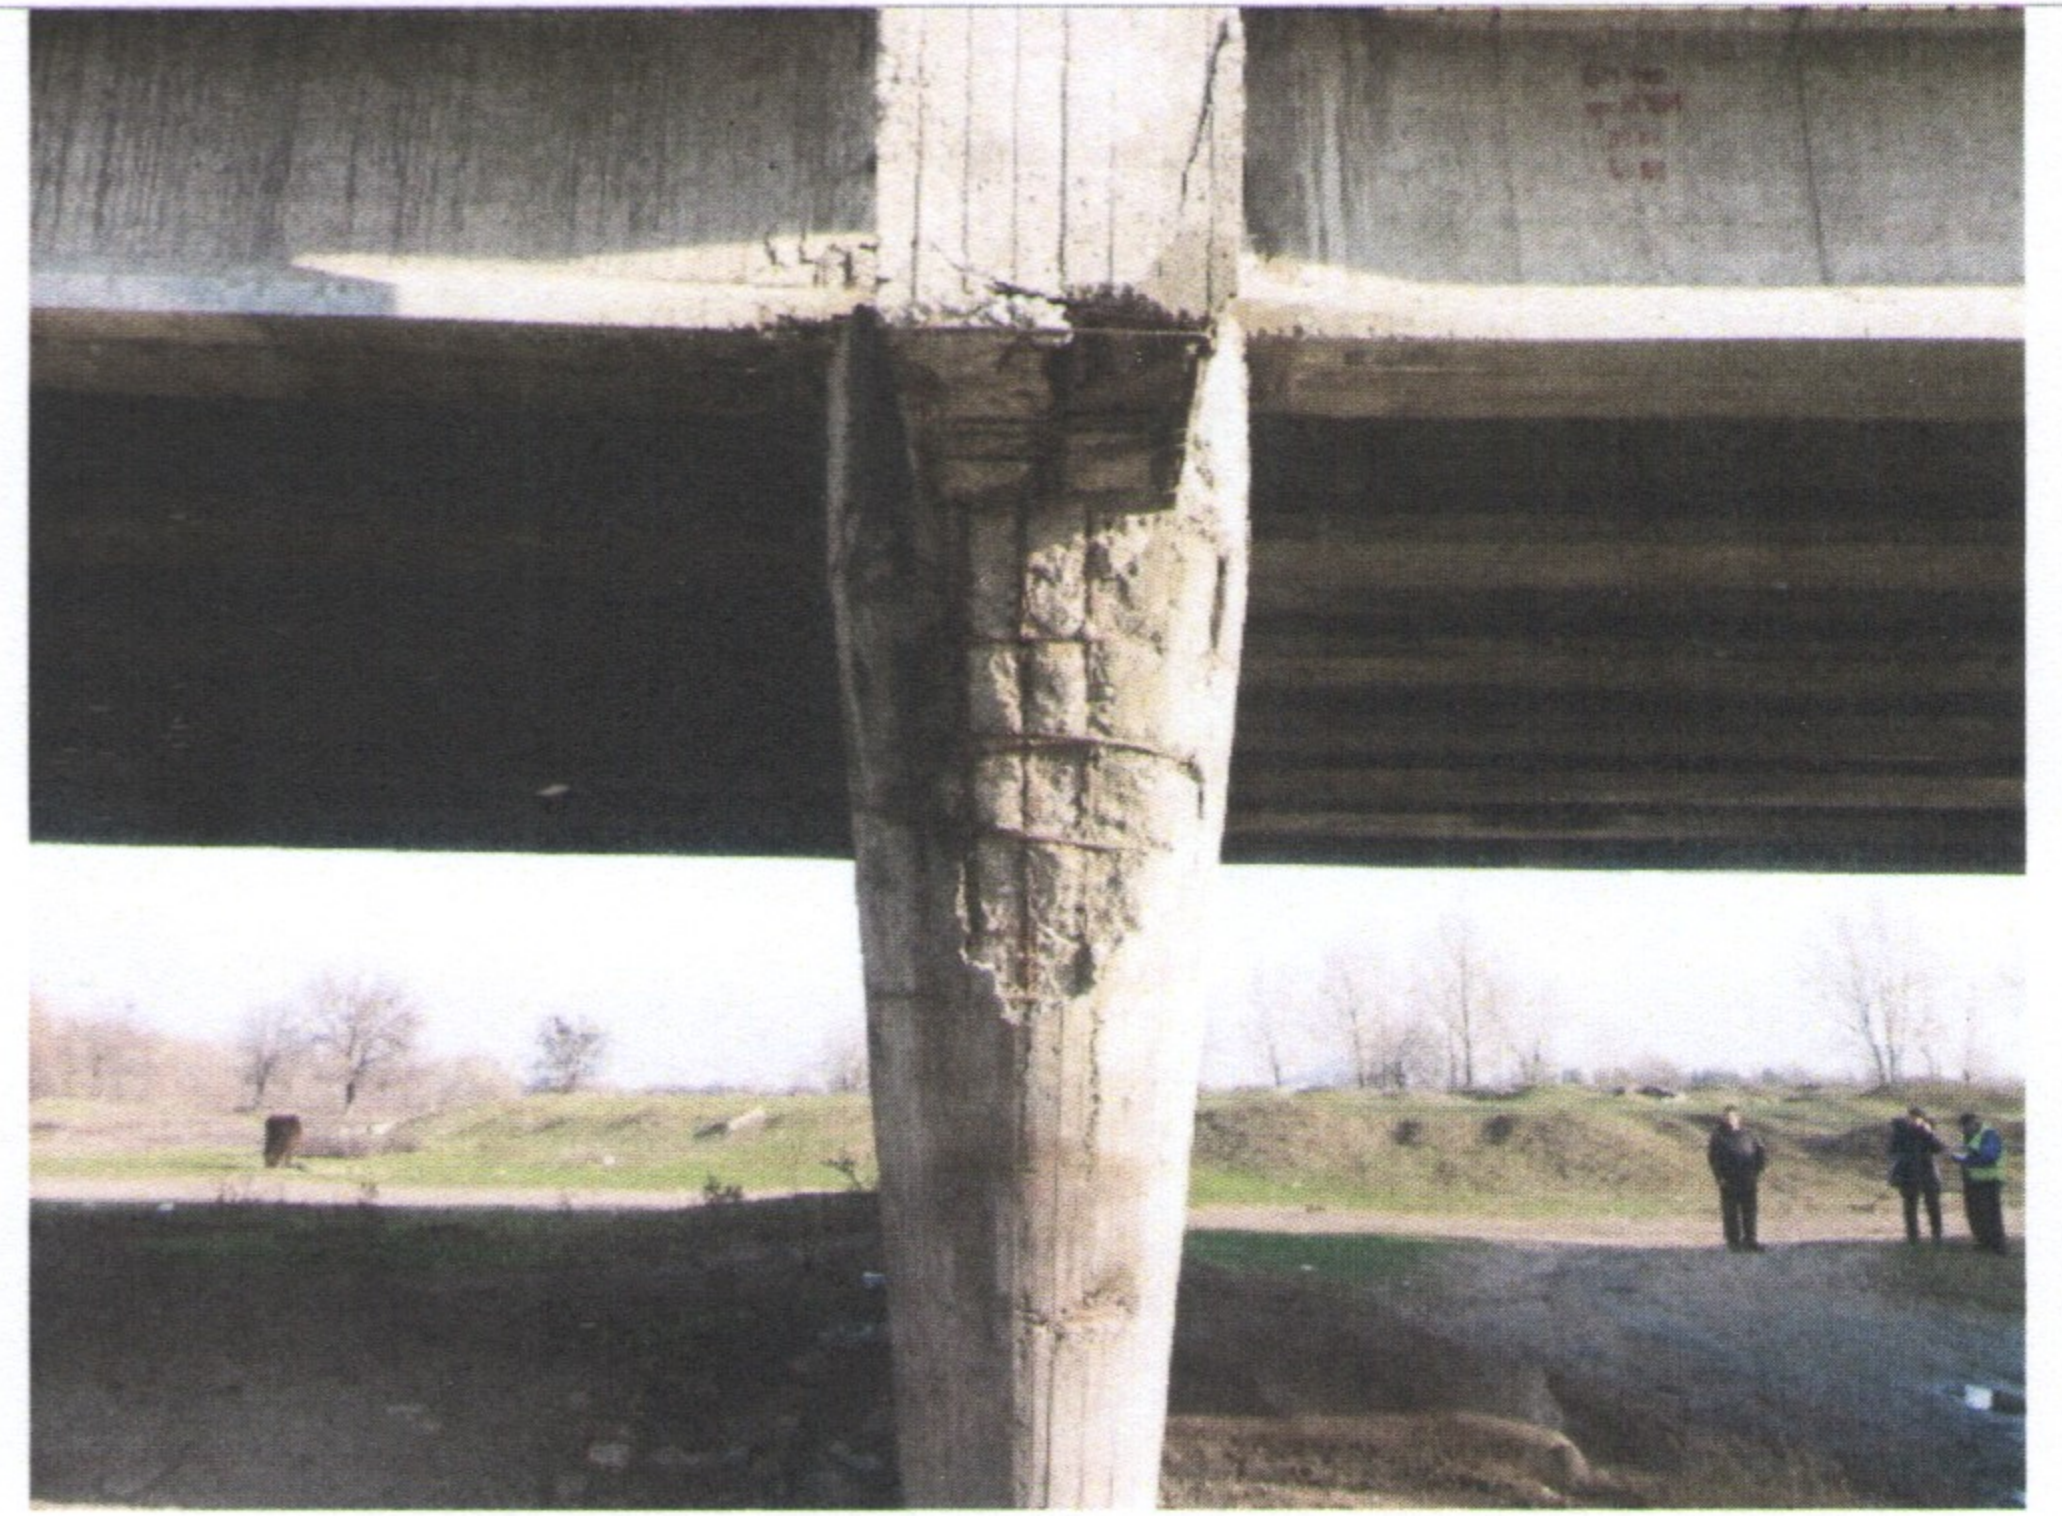
Снимка 8

– Повредите по стоманобетонните елементи на мостовата конструкция намаляват дълготрайността на последната (снимка. 8).
