МИНИСТЕРСТВО НА РЕГИОНАЛНОТО
РАЗВИТИЕ И БЛАГОУСТРОЙСТВОТО
АГЕНЦИЯ „ПЪТНА ИНФРАСТРУКТУРА“

Относно: *Сериозни нарушения в строителната практика*

Института по пътища и мостове извърши обследване на съоръженията на път II-86 (Пазарджик – Пловдив) – Асеновград при км 0+311 и на път II-66 О.п. Сливен – Нова Загора – о.п. Стара Загора – о.п. Чирпан – Поповица при км 119+840 за установяване на технико-експлоатационните им качества в момента. Огледите бяха проведени в периода 10-11 декември 2019 г.

Мост на път II-86 (Пазарджик – Пловдив) – Асеновград
при км 0+311

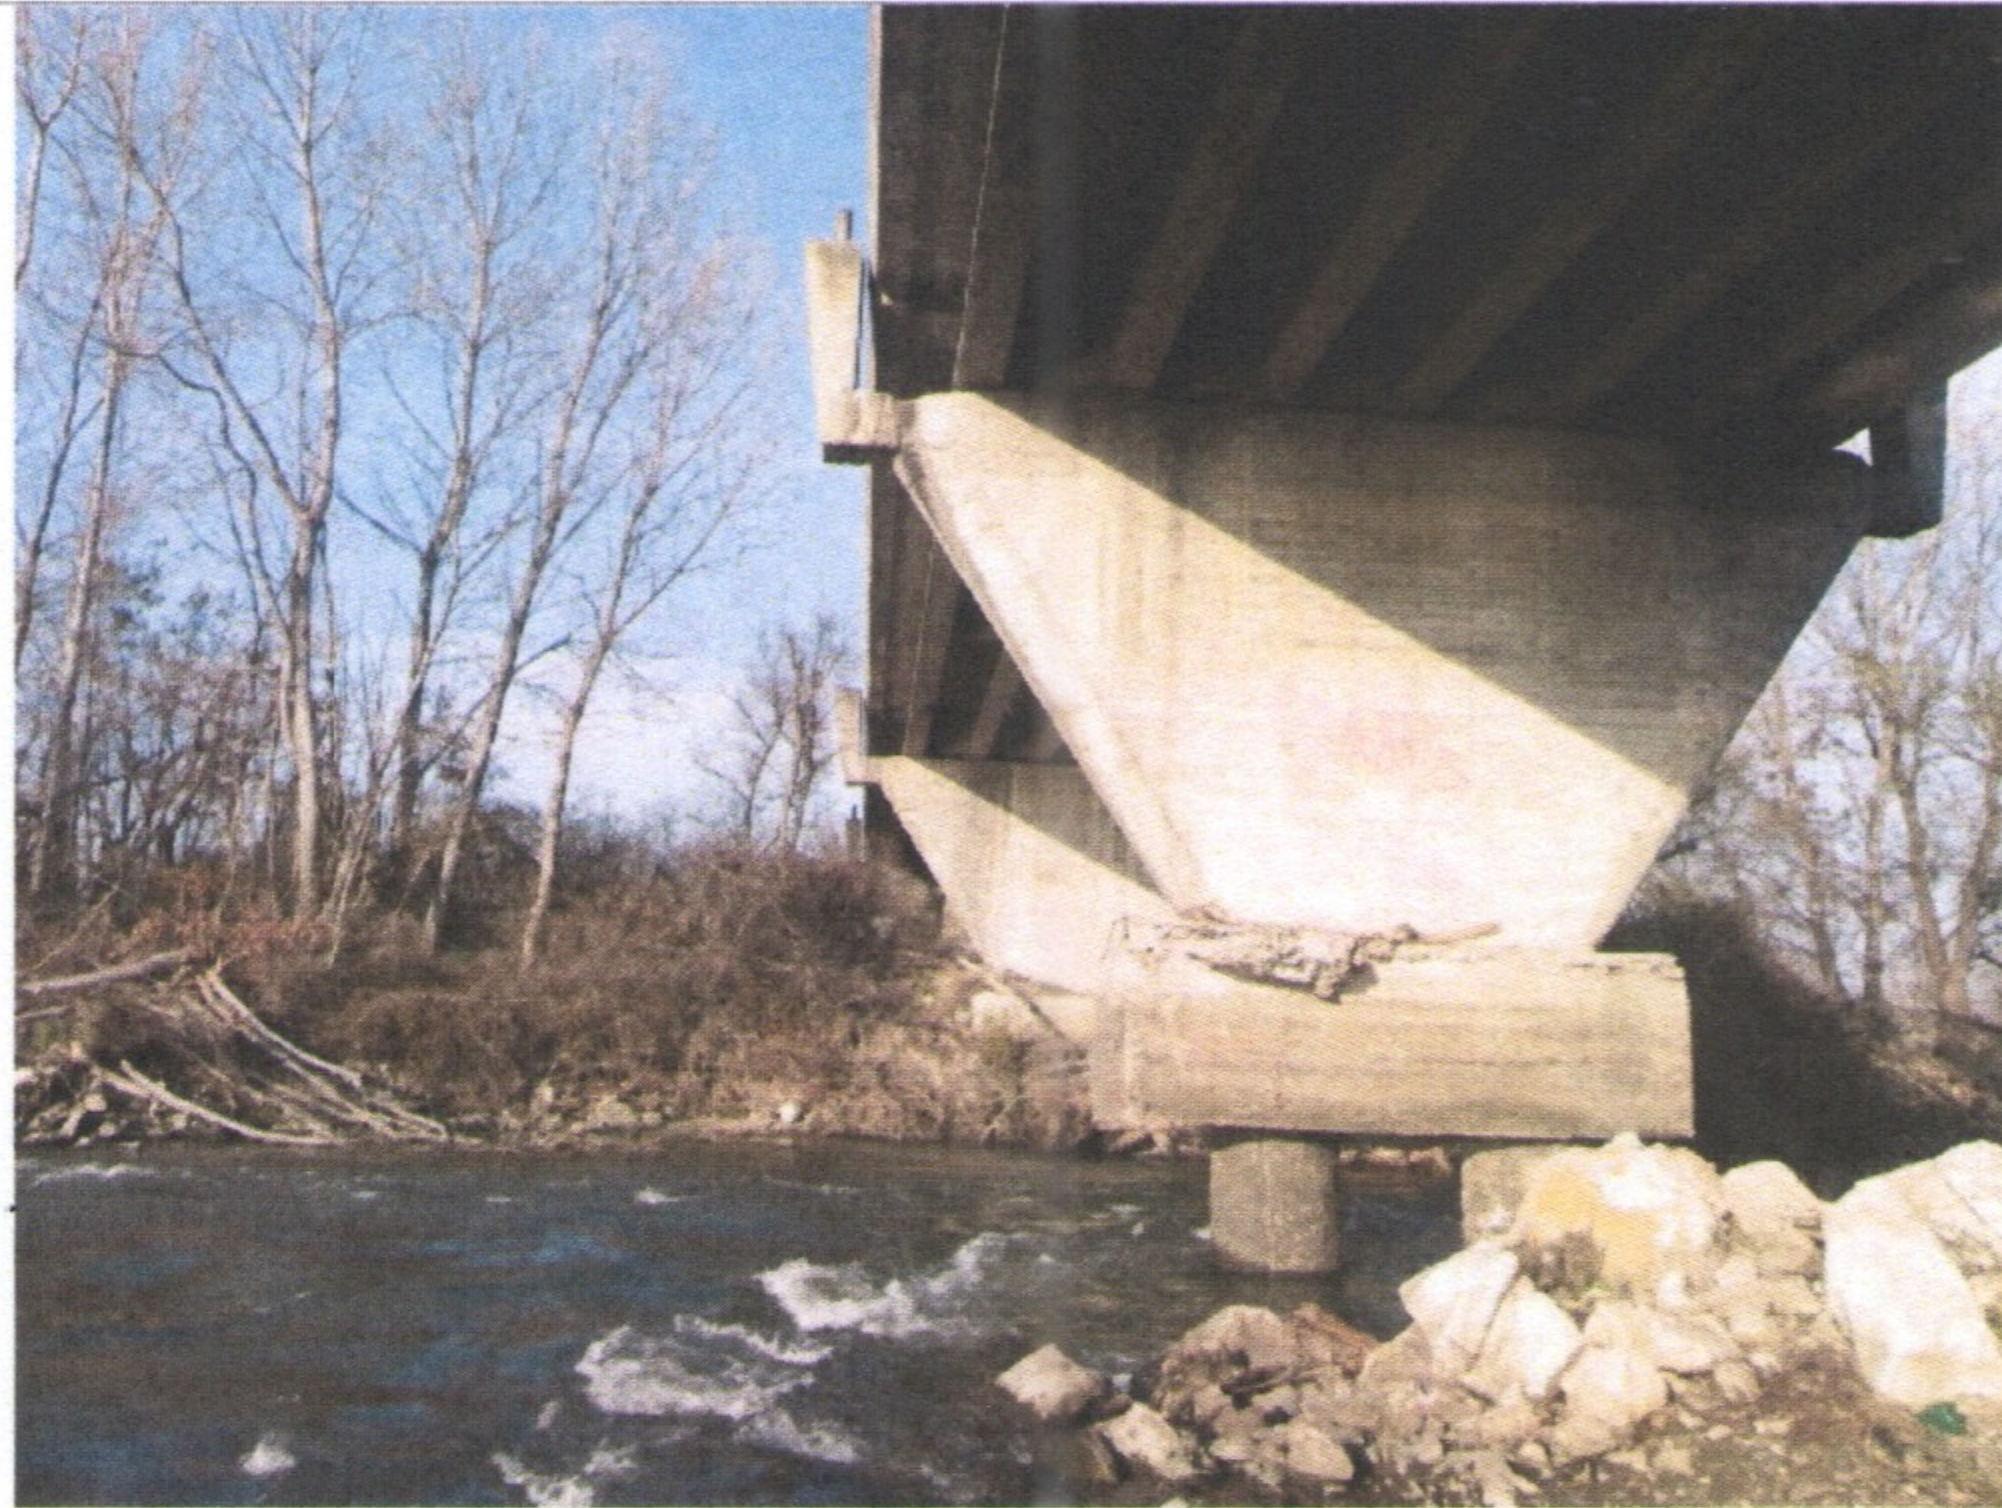
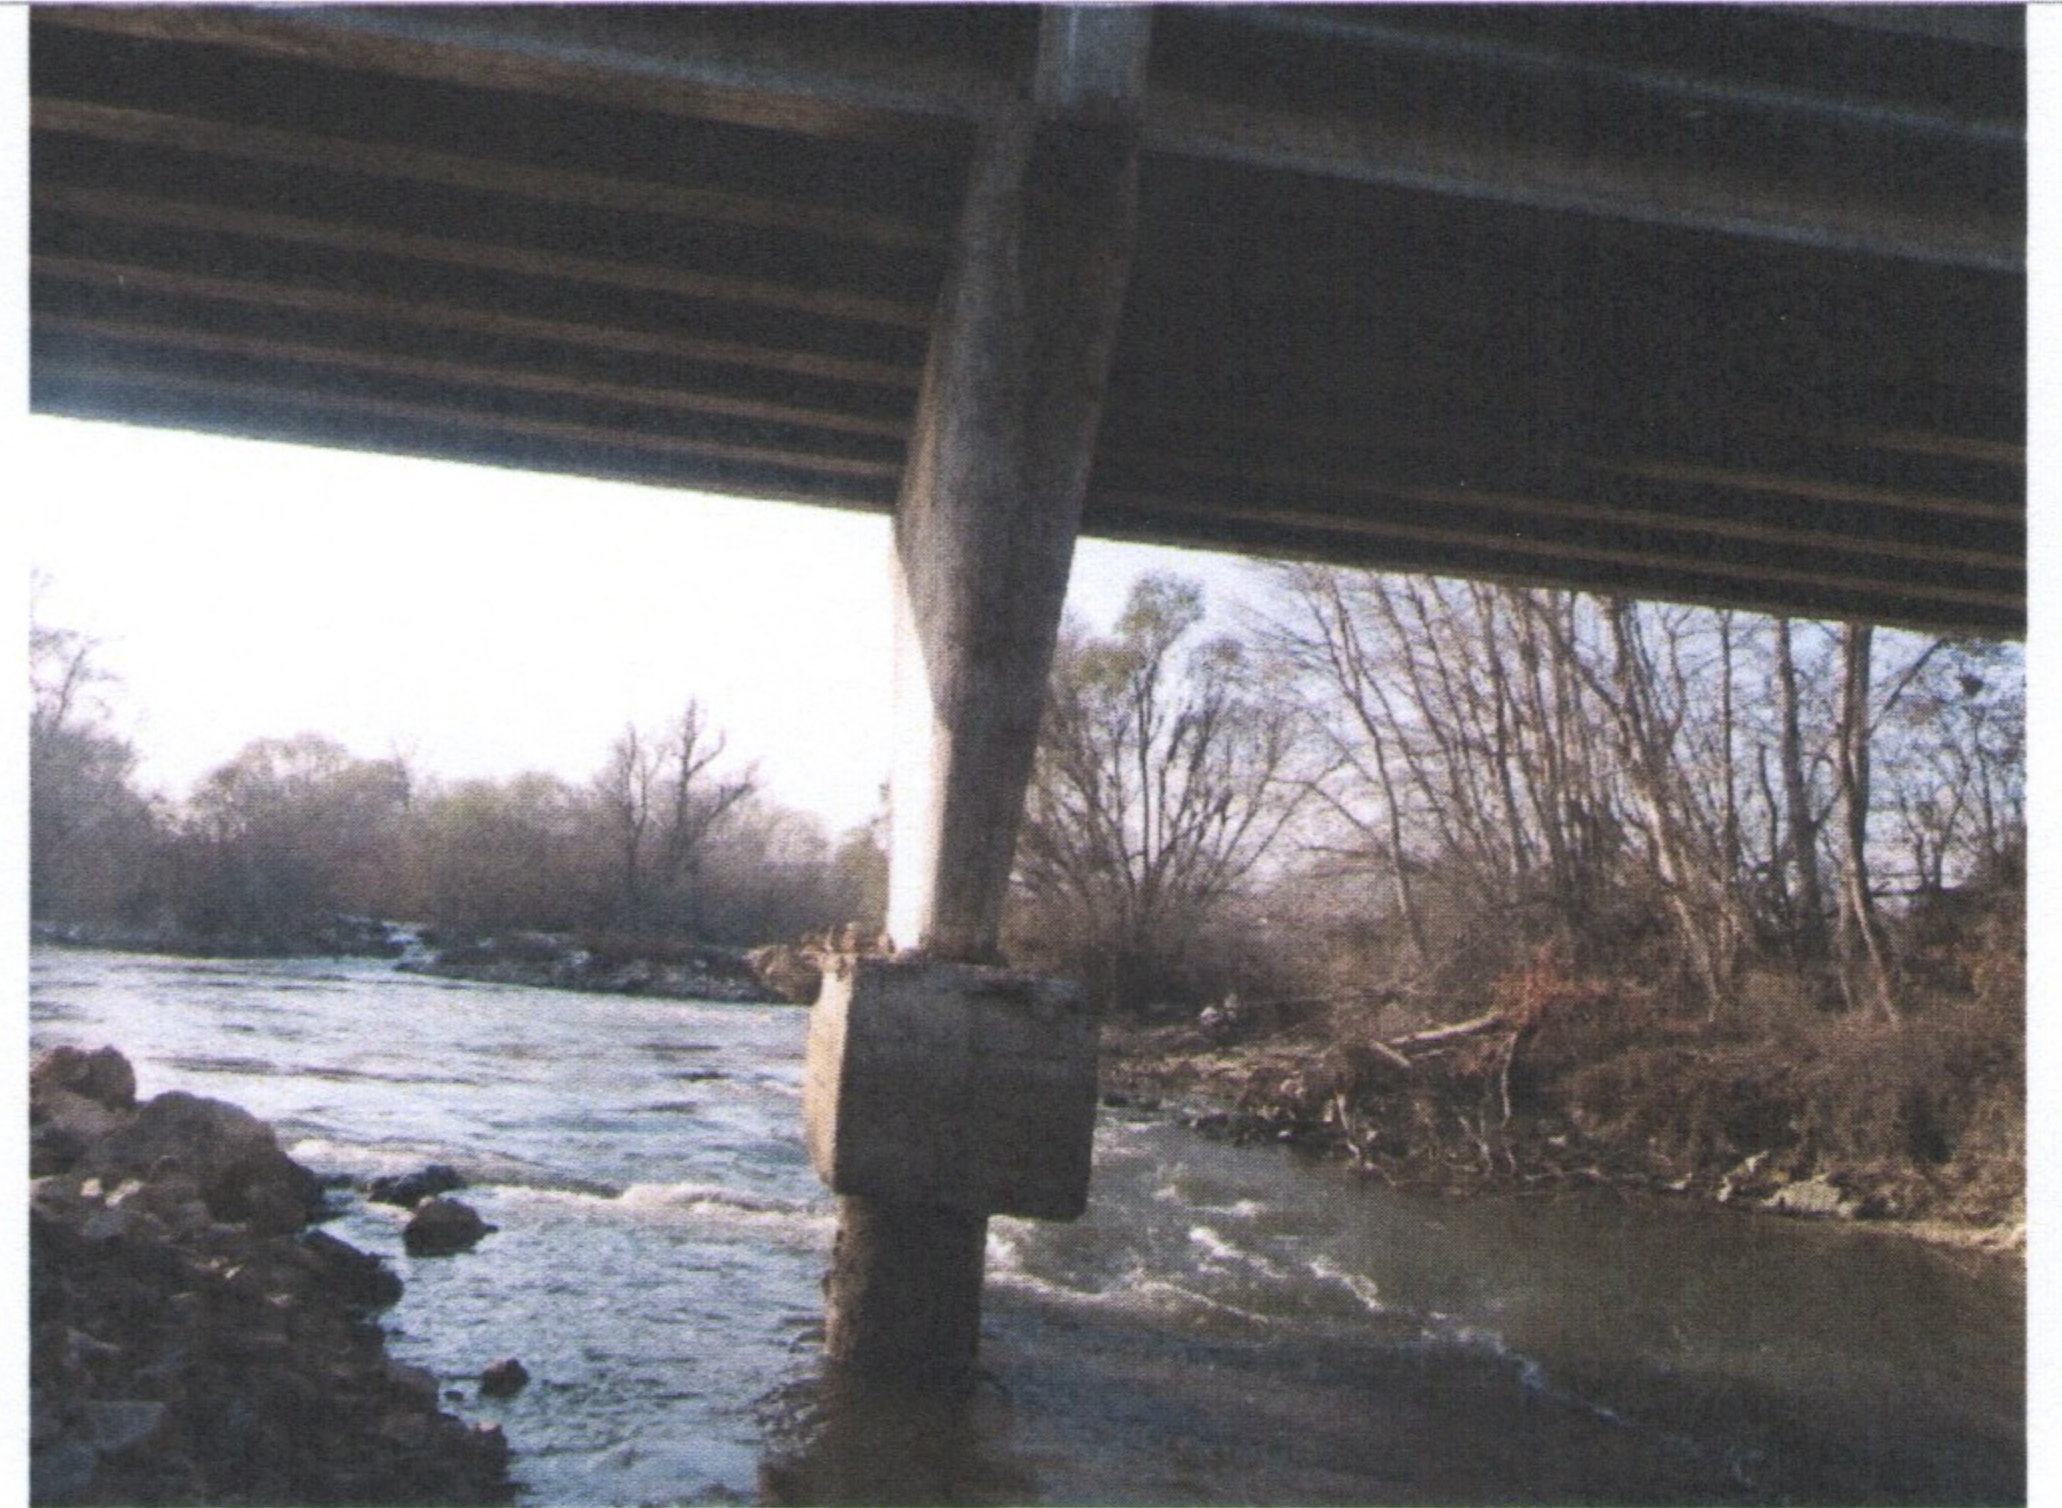
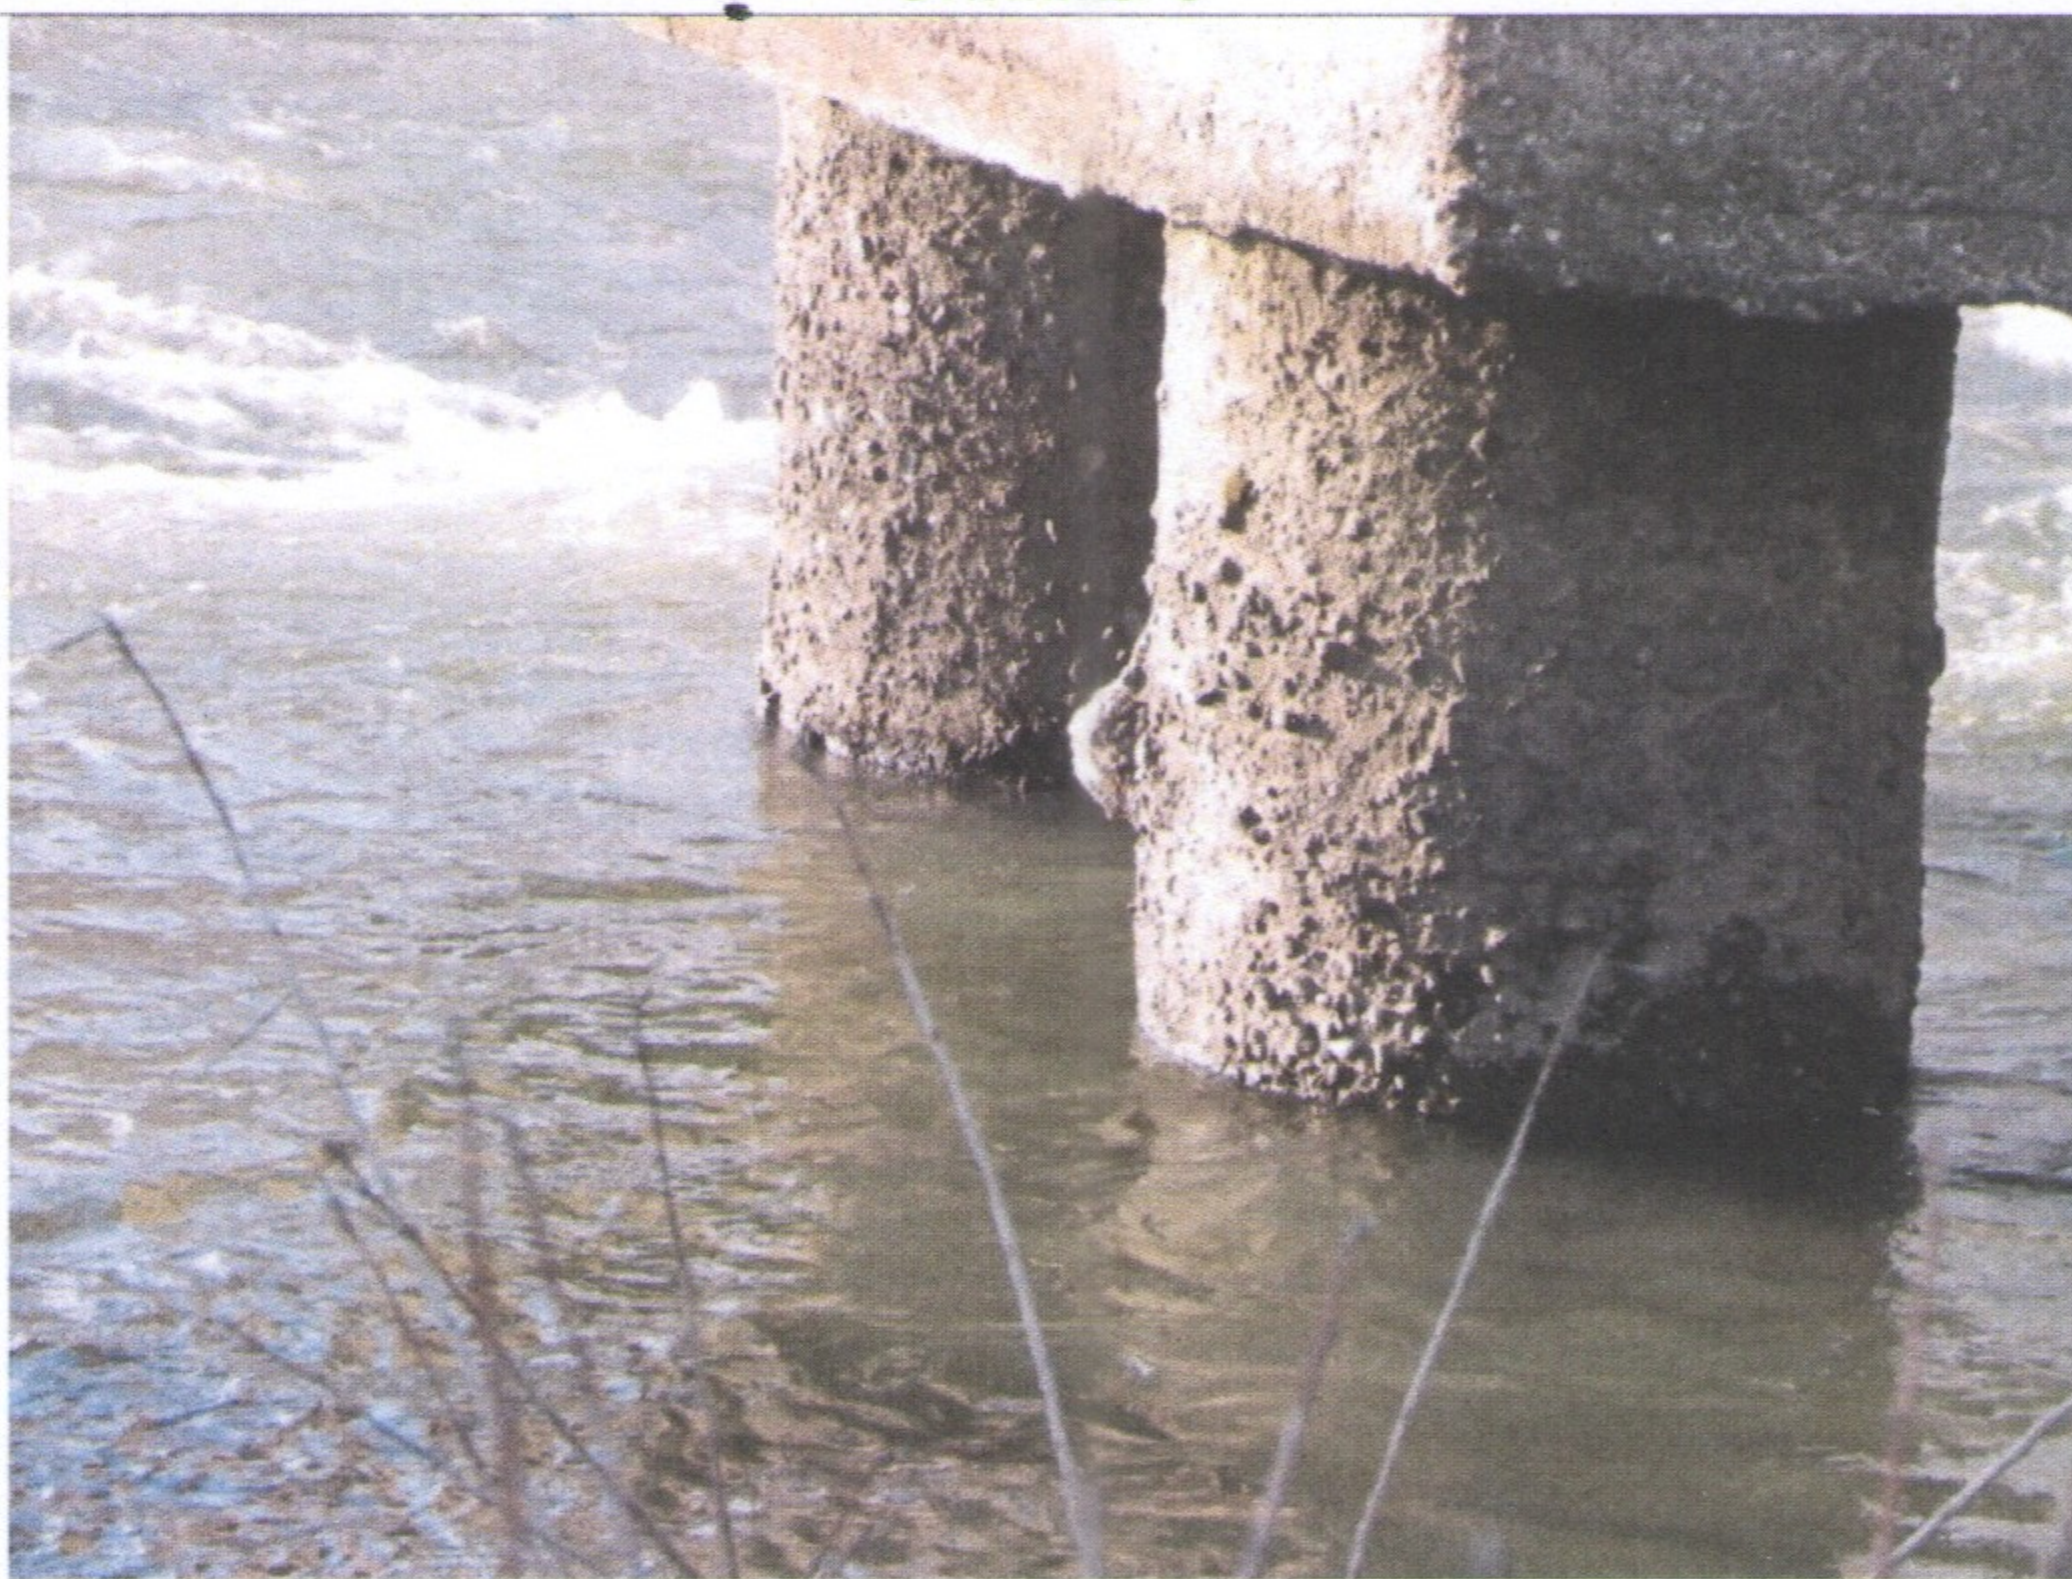
– Открити надпилотни плочи, стълб 8 е подкопан 2 м под фундаментната плоча (снимки 9, 10 и 11);

– Подровеният стълб 8 е с частично намалена носеща способност (10-15%), причина, за което е лошото състояние на речното корито на р. Марица в участъка около моста – понижение на речното дъно, наноси, довлечен растителен материал и други;

– Направа на блокаж от едри камъни около стълб 8;

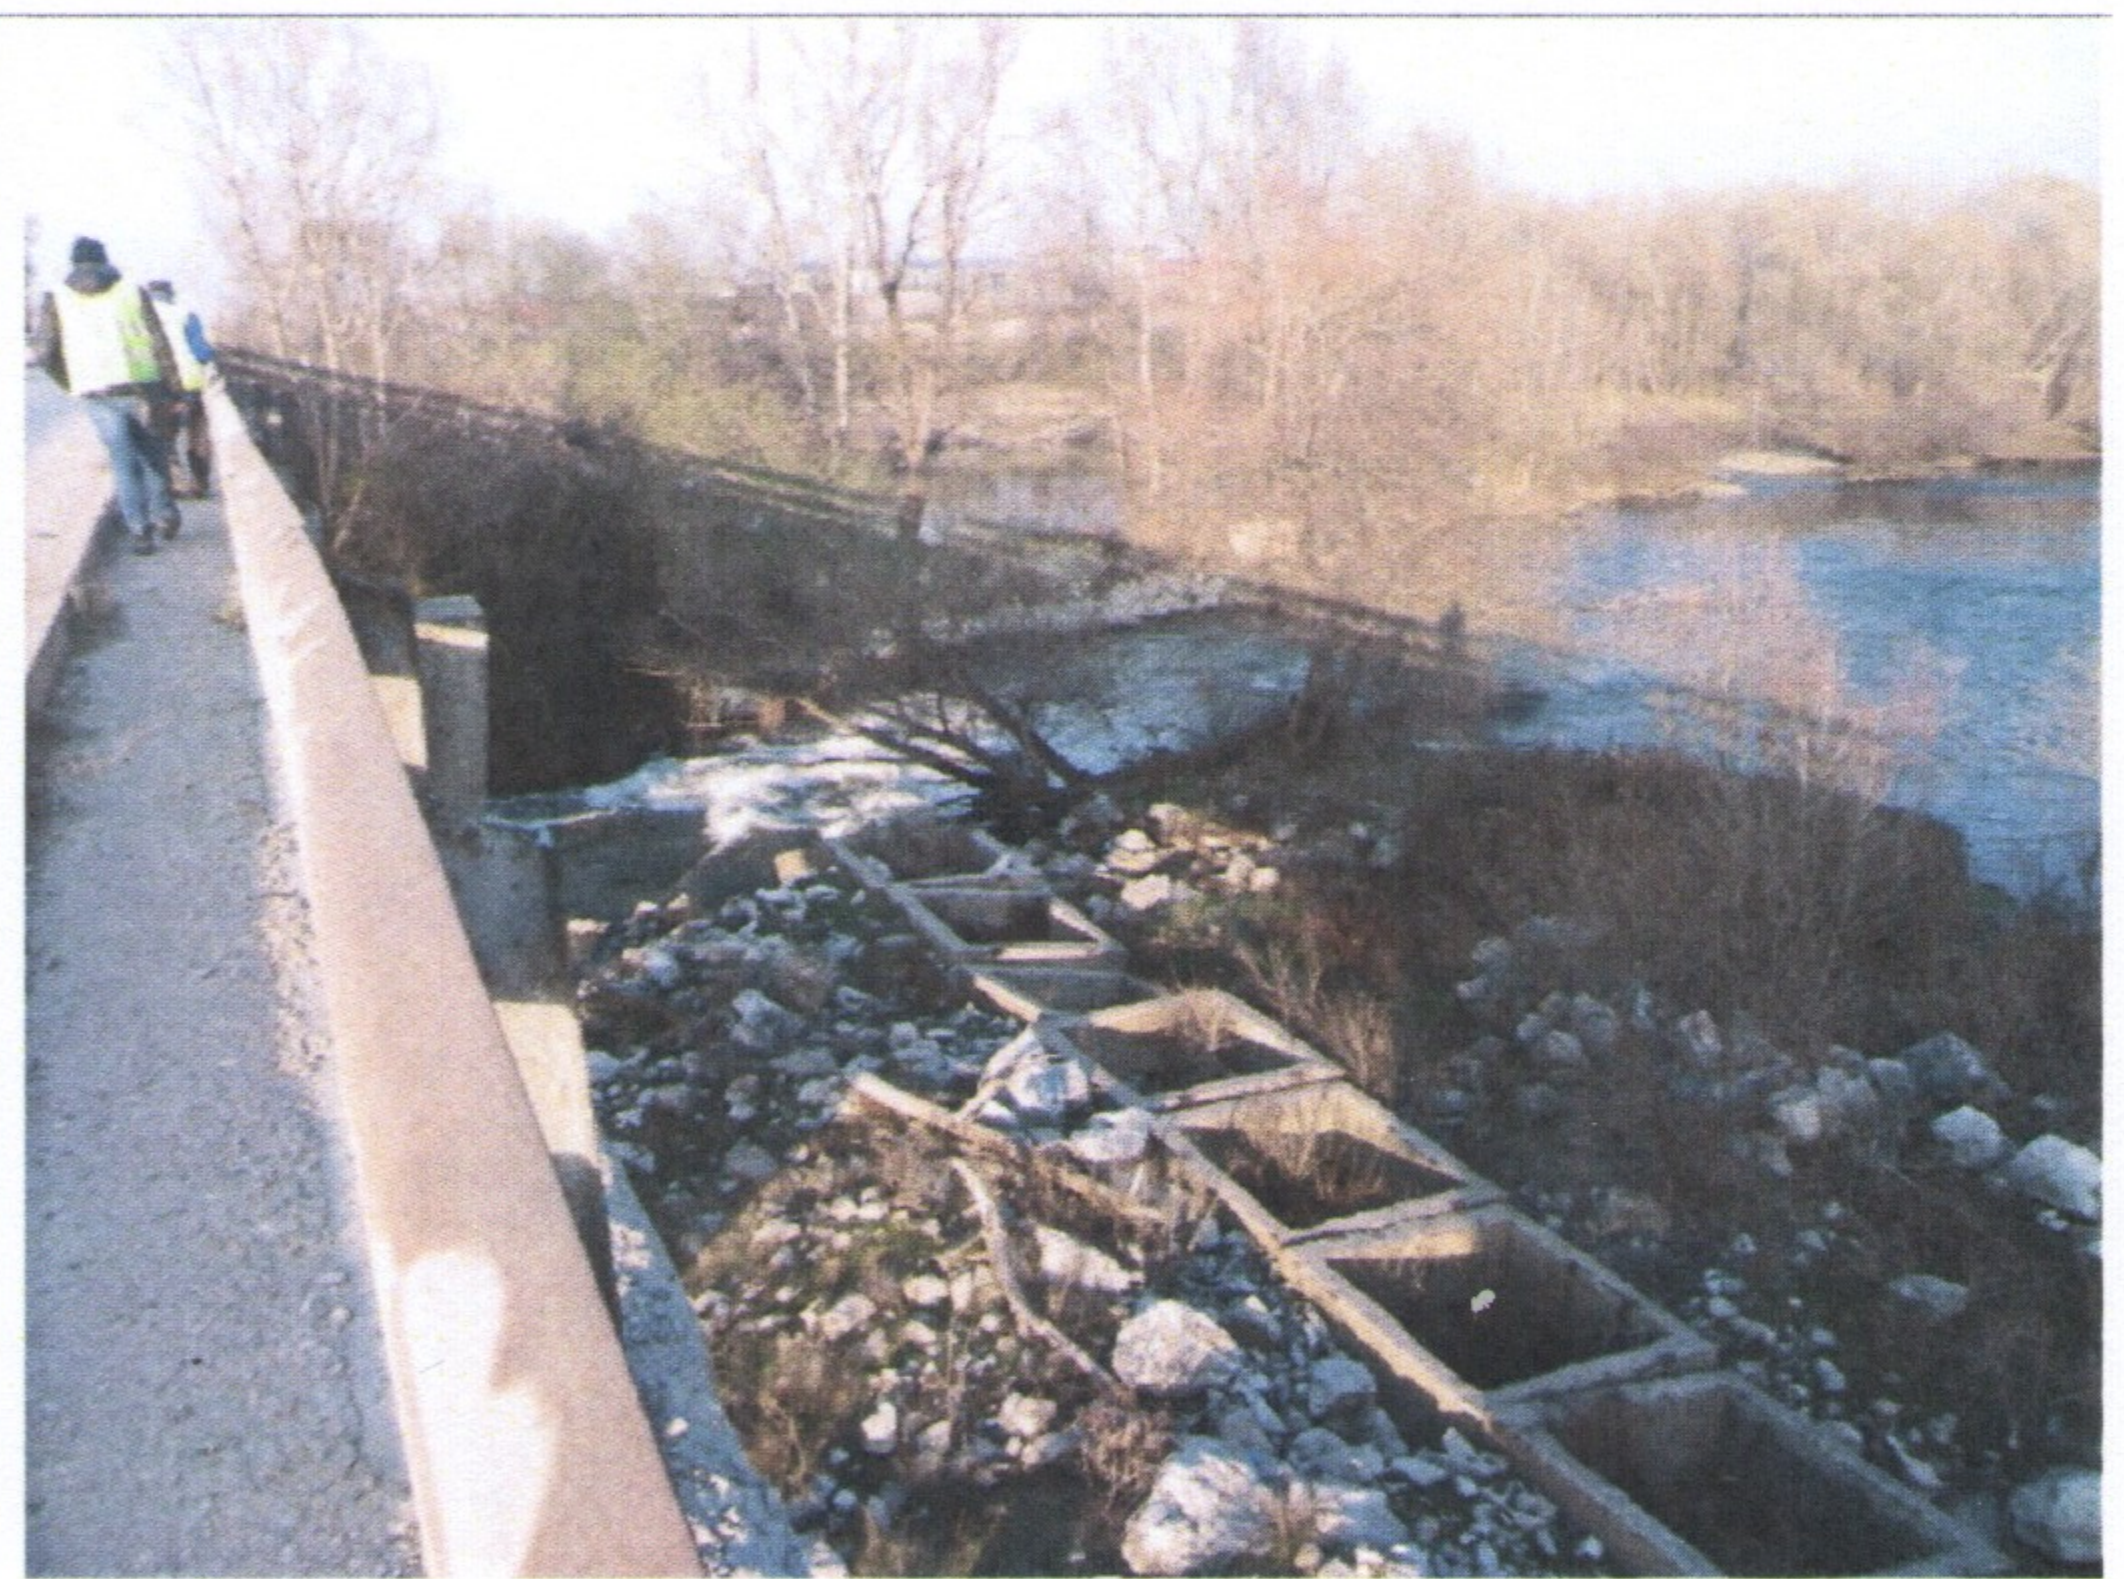
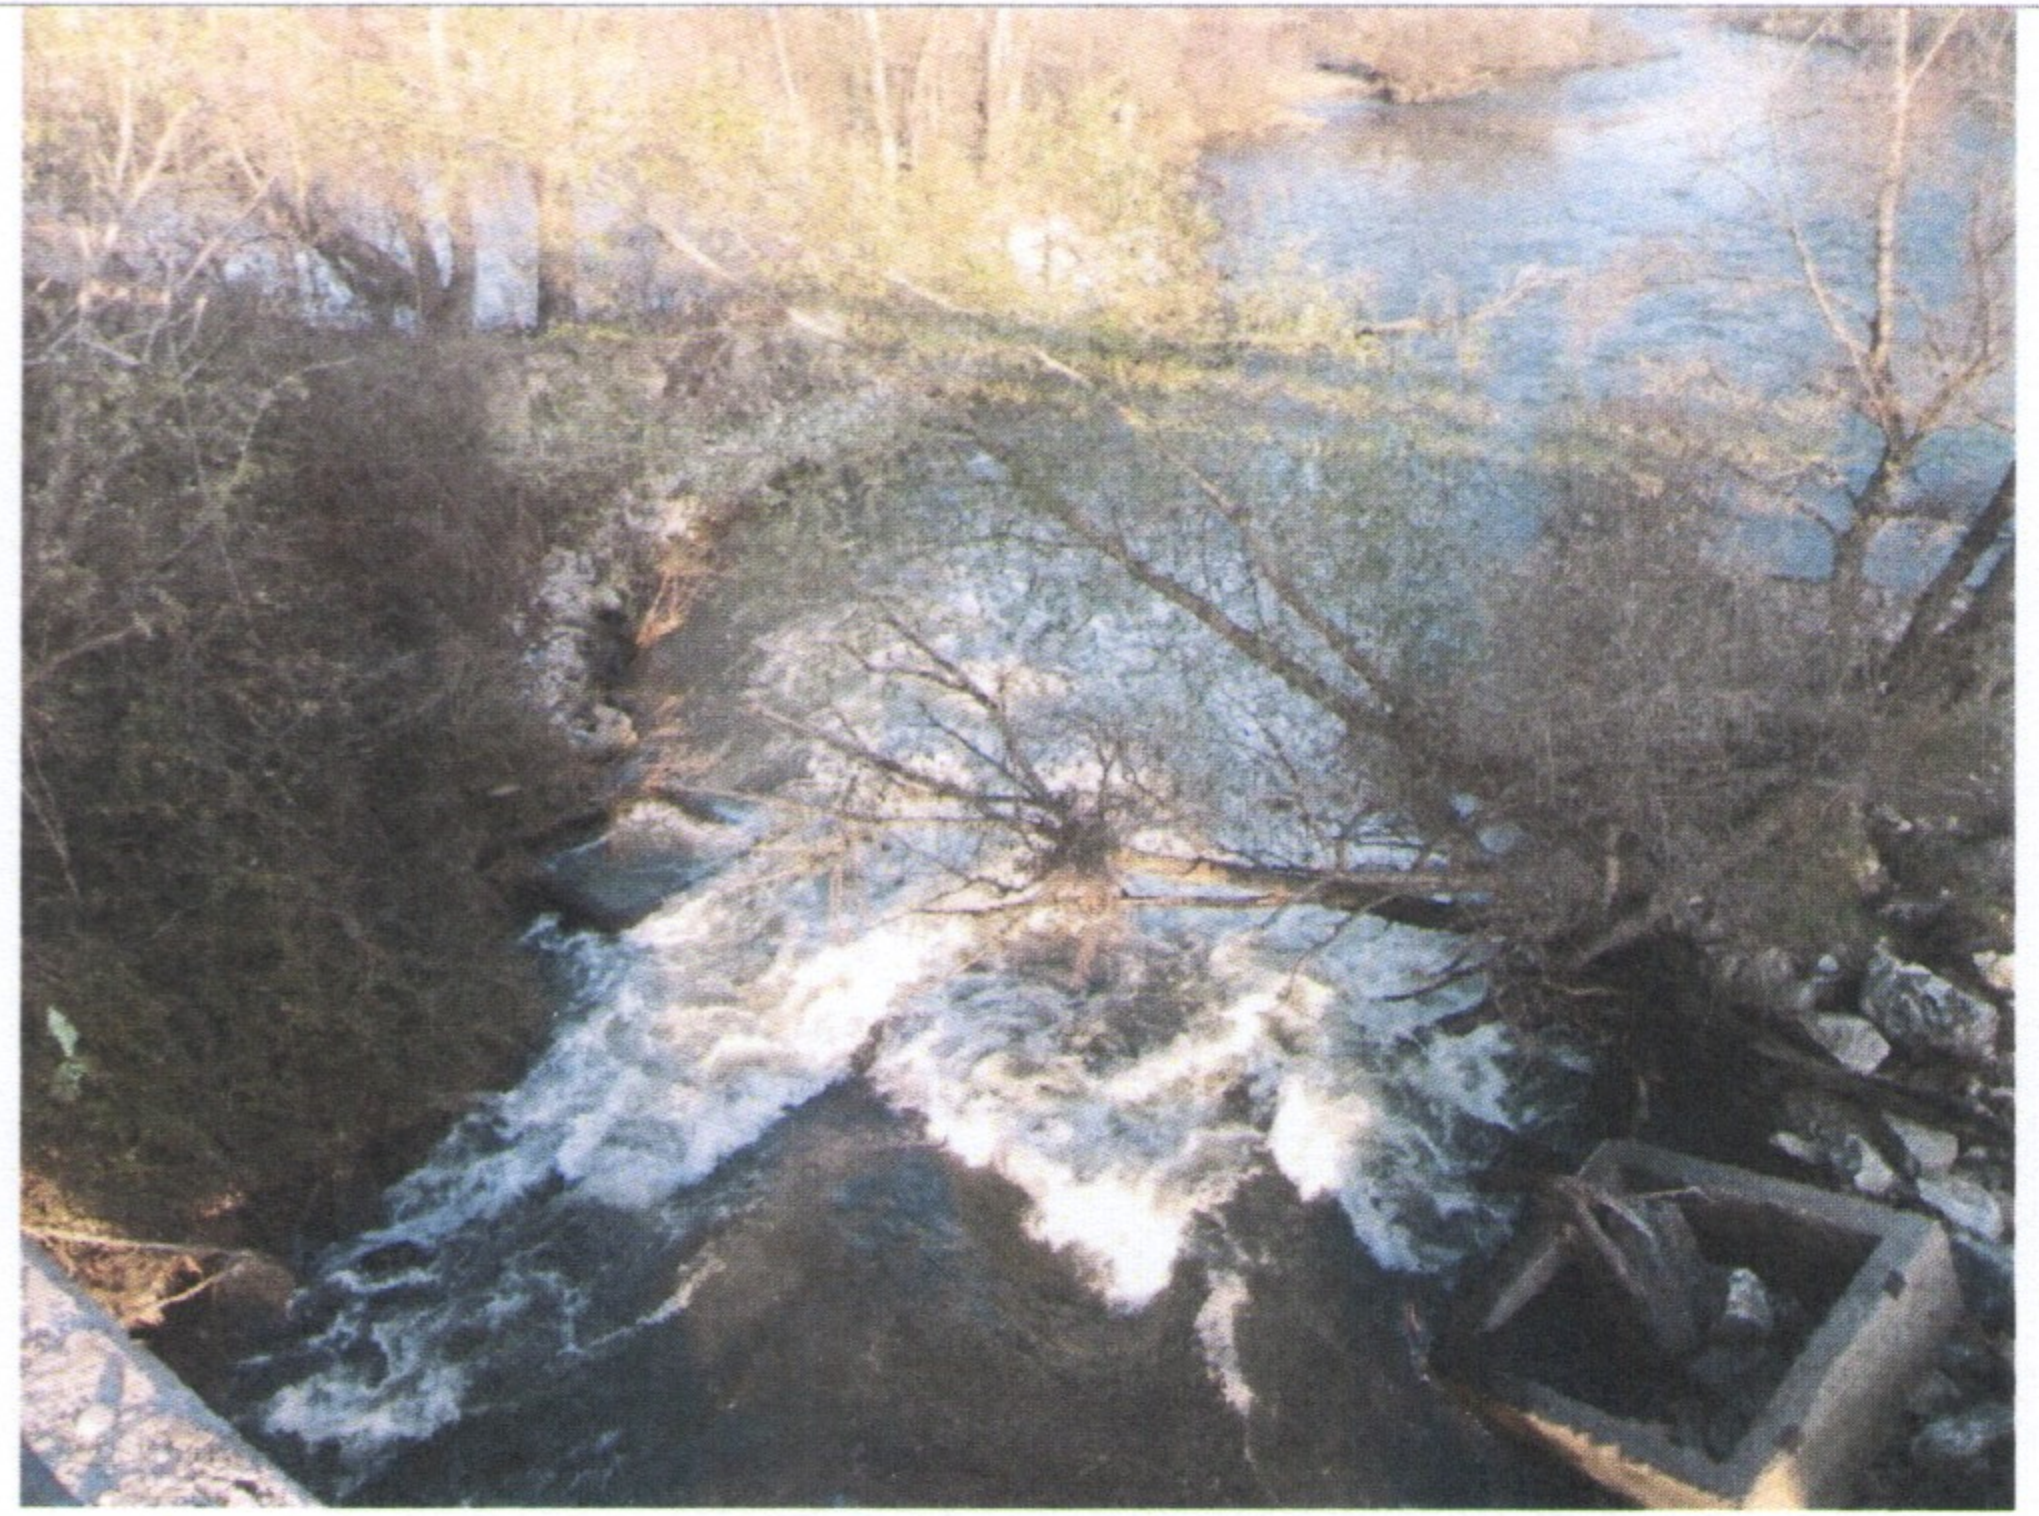
– Дънният праг след отвори 8 – 10 е изграден от легнали кахони 3x3x1 м е частично разрушен (снимки 12 и 16);

– Възстановяване на разрушената част от прага изграден от легнали кахони;

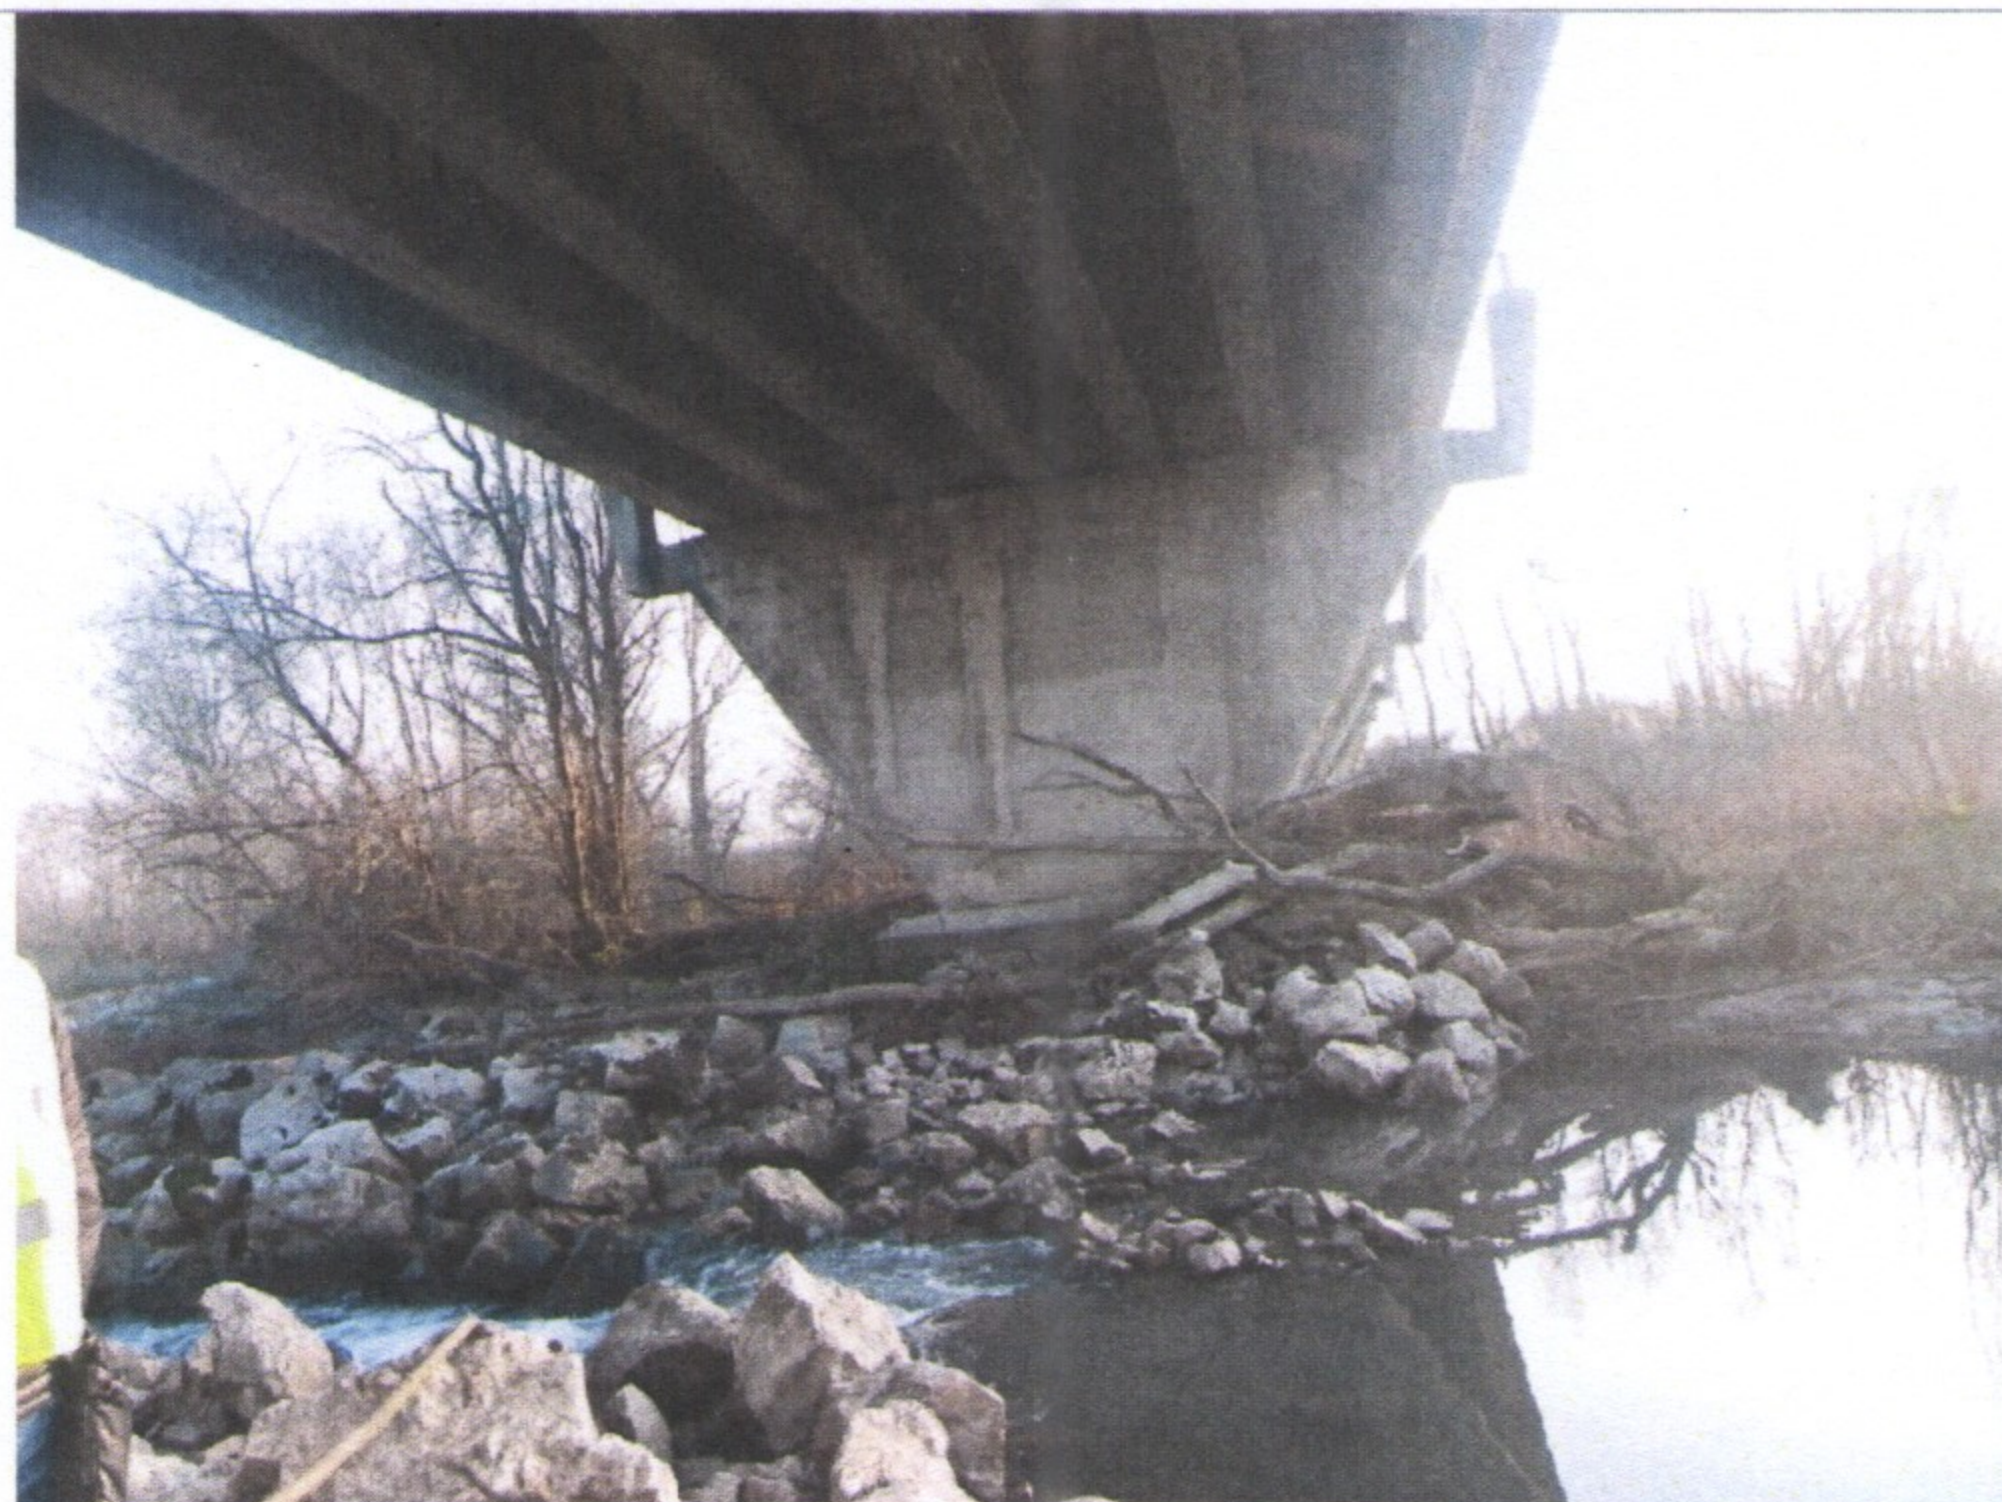
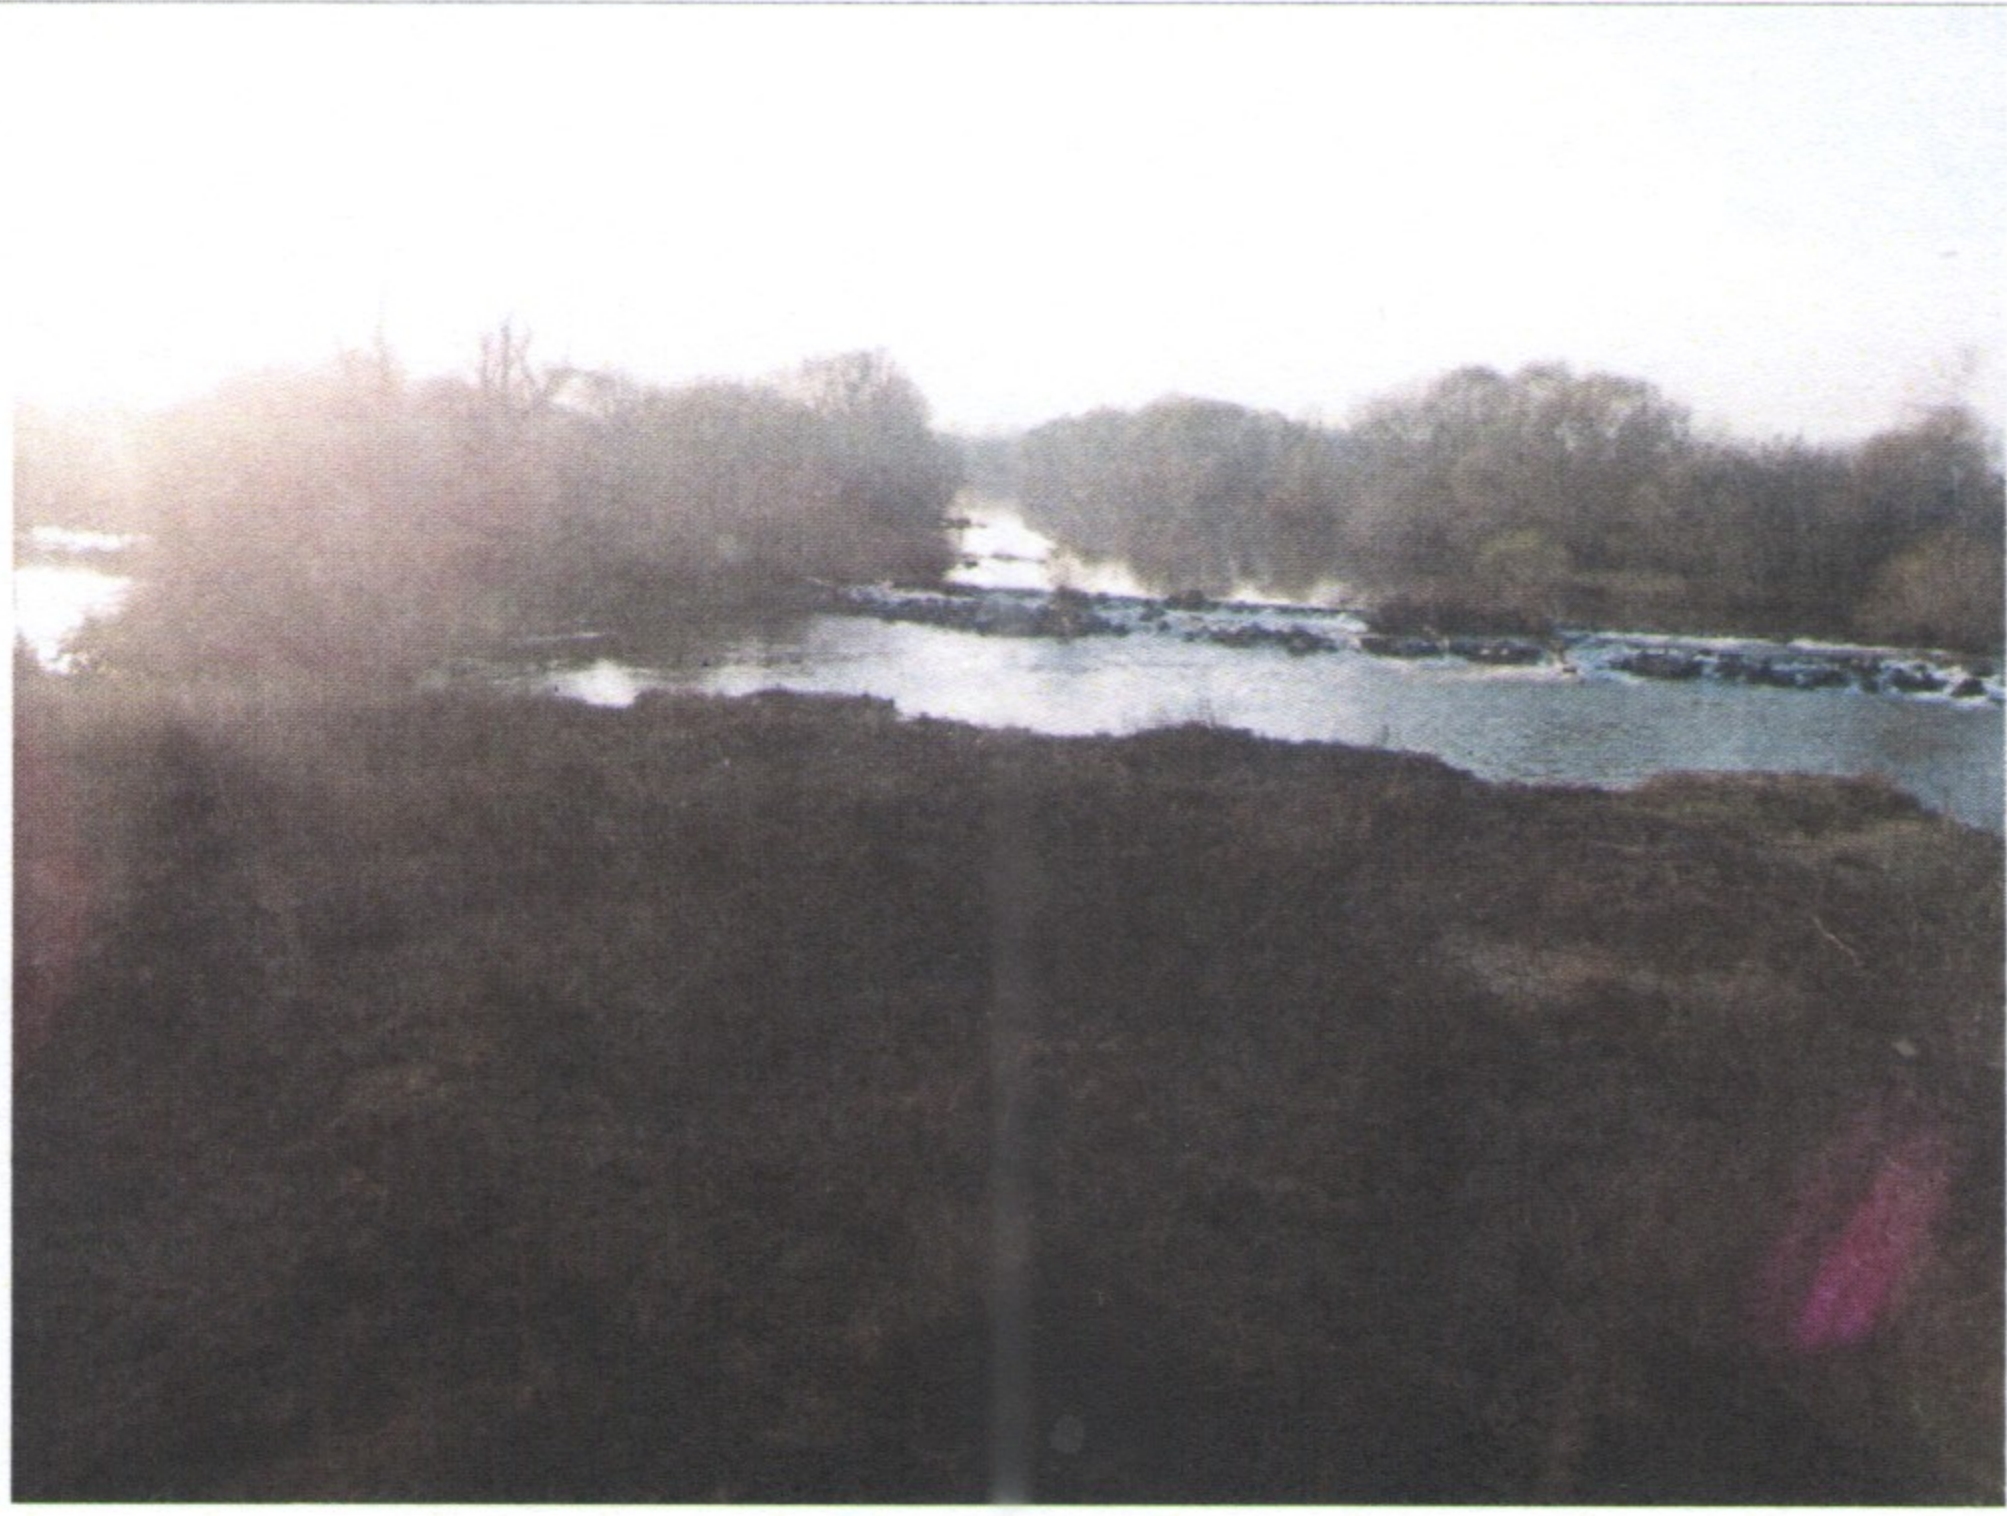
– В отворите на моста има натрупвания на наноси и довлечен дървен материал (снимки 13 и 15).

– Почистване на речното корито под моста от наноси и довлечена растителност с цел осигуряване на плавно оттичане на водите на р. Марица под моста;
