МИНИСТЕРСТВО НА РЕГИОНАЛНОТО
РАЗВИТИЕ И БЛАГОУСТРОЙСТВОТО
АГЕНЦИЯ „ПЪТНА ИНФРАСТРУКТУРА“

Относно: *Сериозни нарушения в строителната практика*

Института по пътища и мостове извърши обследване на съоръженията на път II-86 (Пазарджик – Пловдив) – Асеновград при км 0+311 и на път II-66 О.п. Сливен – Нова Загора – о.п. Стара Загора – о.п. Чирпан – Поповица при км 119+840 за установяване на технико-експлоатационните им качества в момента. Огледите бяха проведени в периода 10-11 декември 2019 г.

Мост на път II-86 (Пазарджик – Пловдив) – Асеновград
при км 0+311

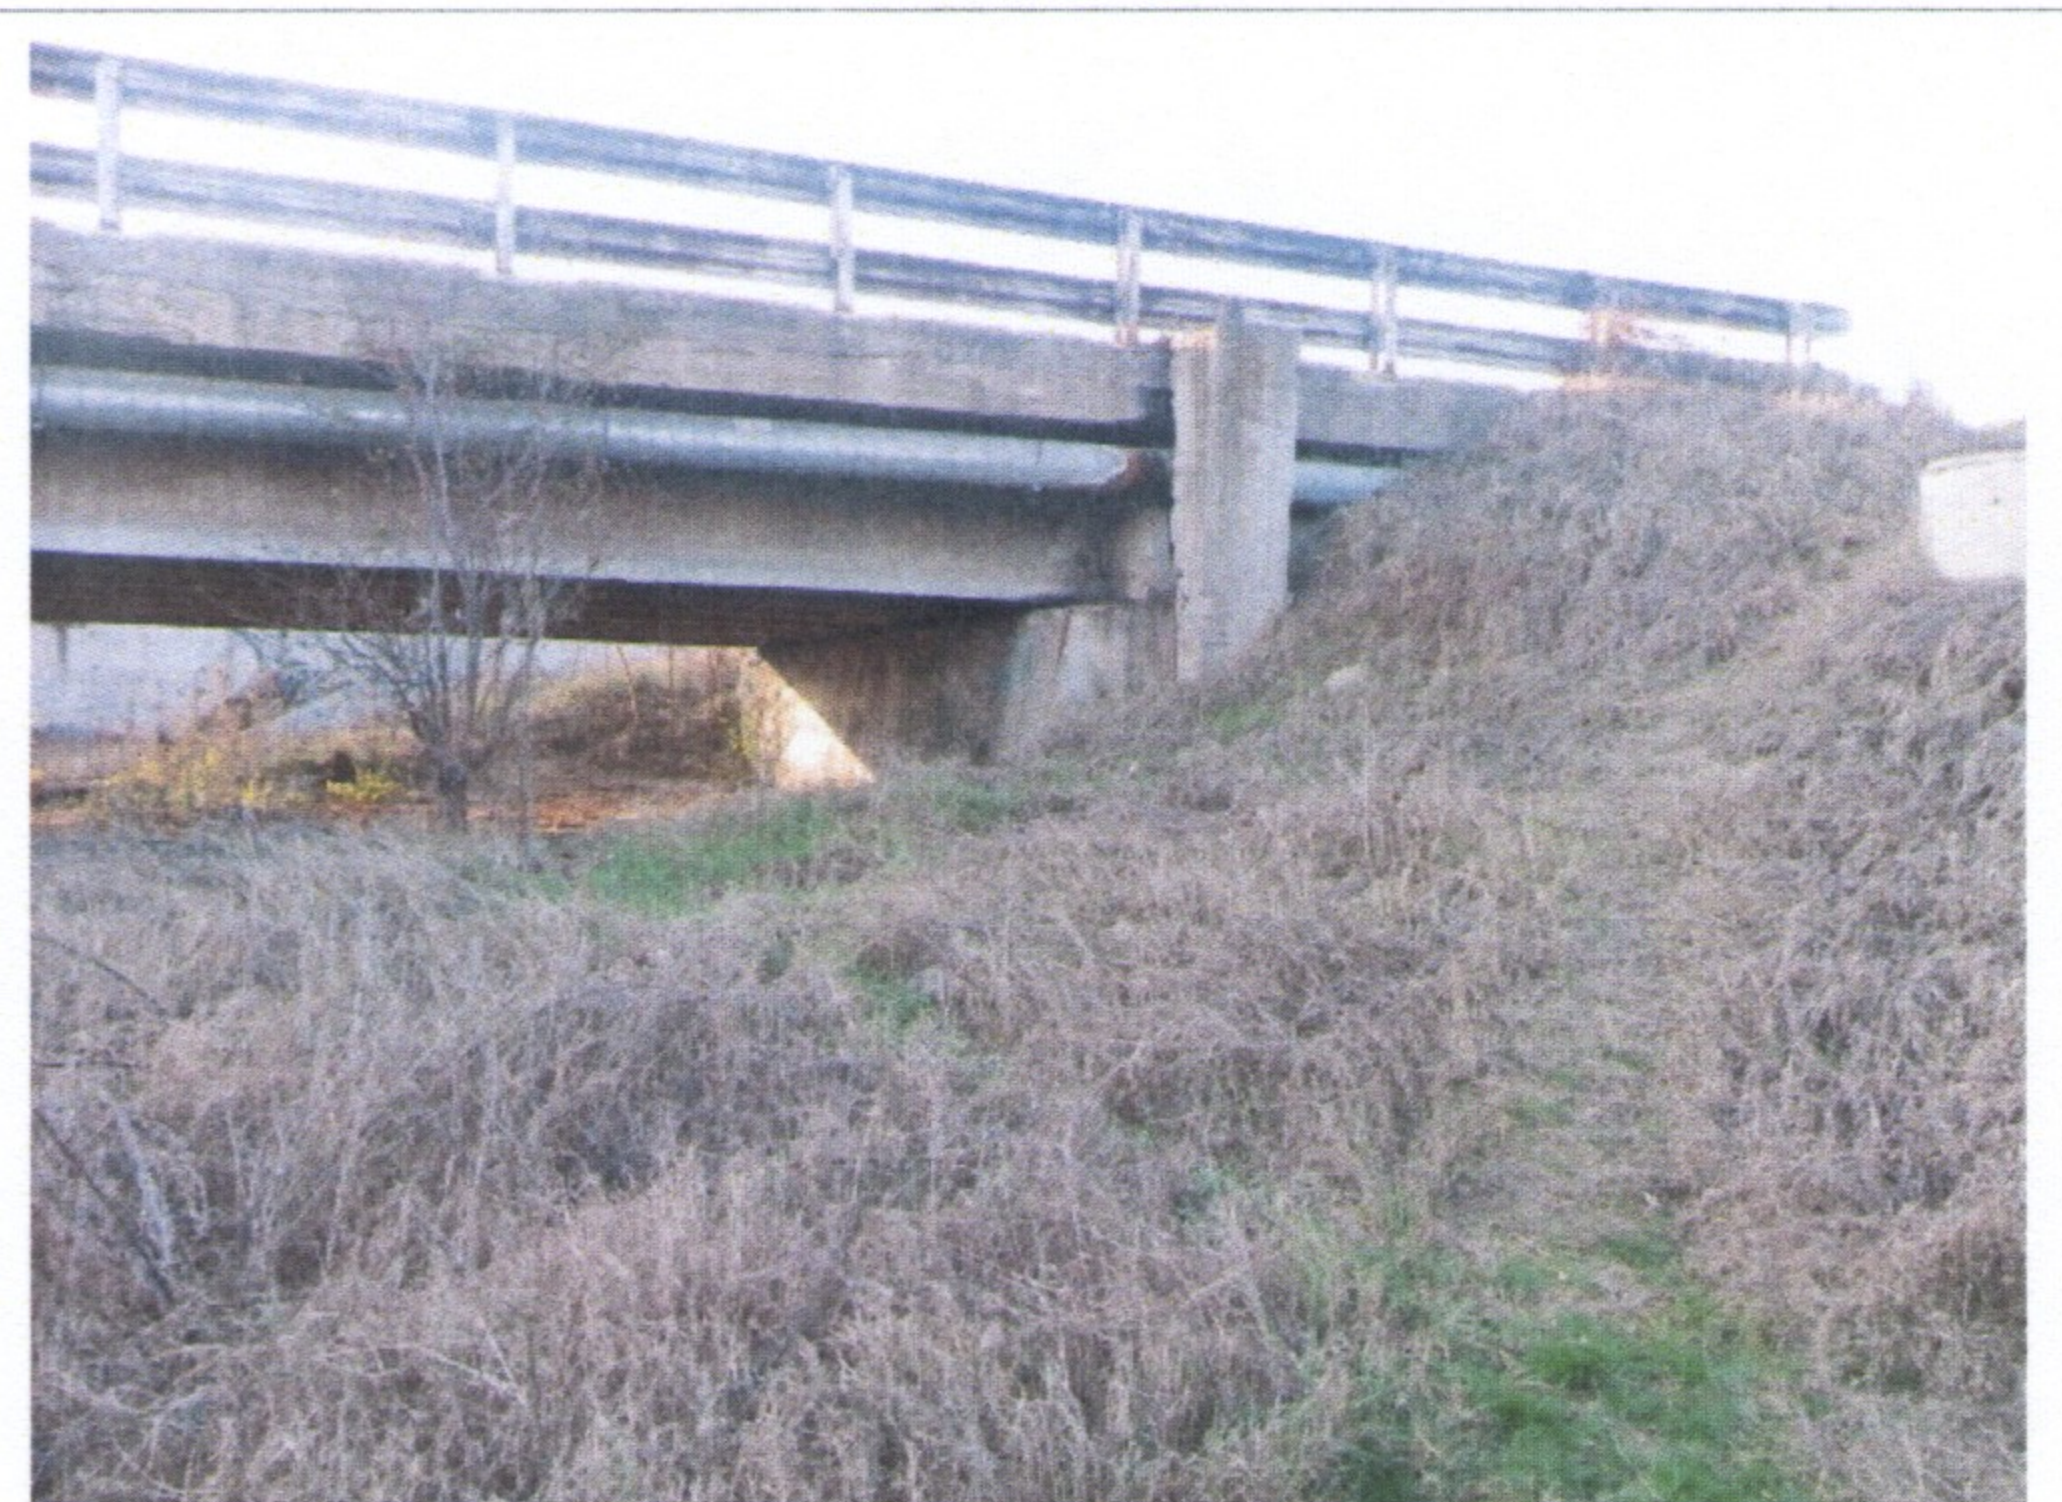
Снимка 14

Стълбовете са стоманобетонни стени, обърната пресечена пирамида с височина 5,40 м, ширина/дебелина на горния ръб 10,50 м/1 м и 4/0,60 м на долния ръб (Снимки 6, 7 и 8). Устоите и крилата са монолитни стоманобетонни (Снимка 14).

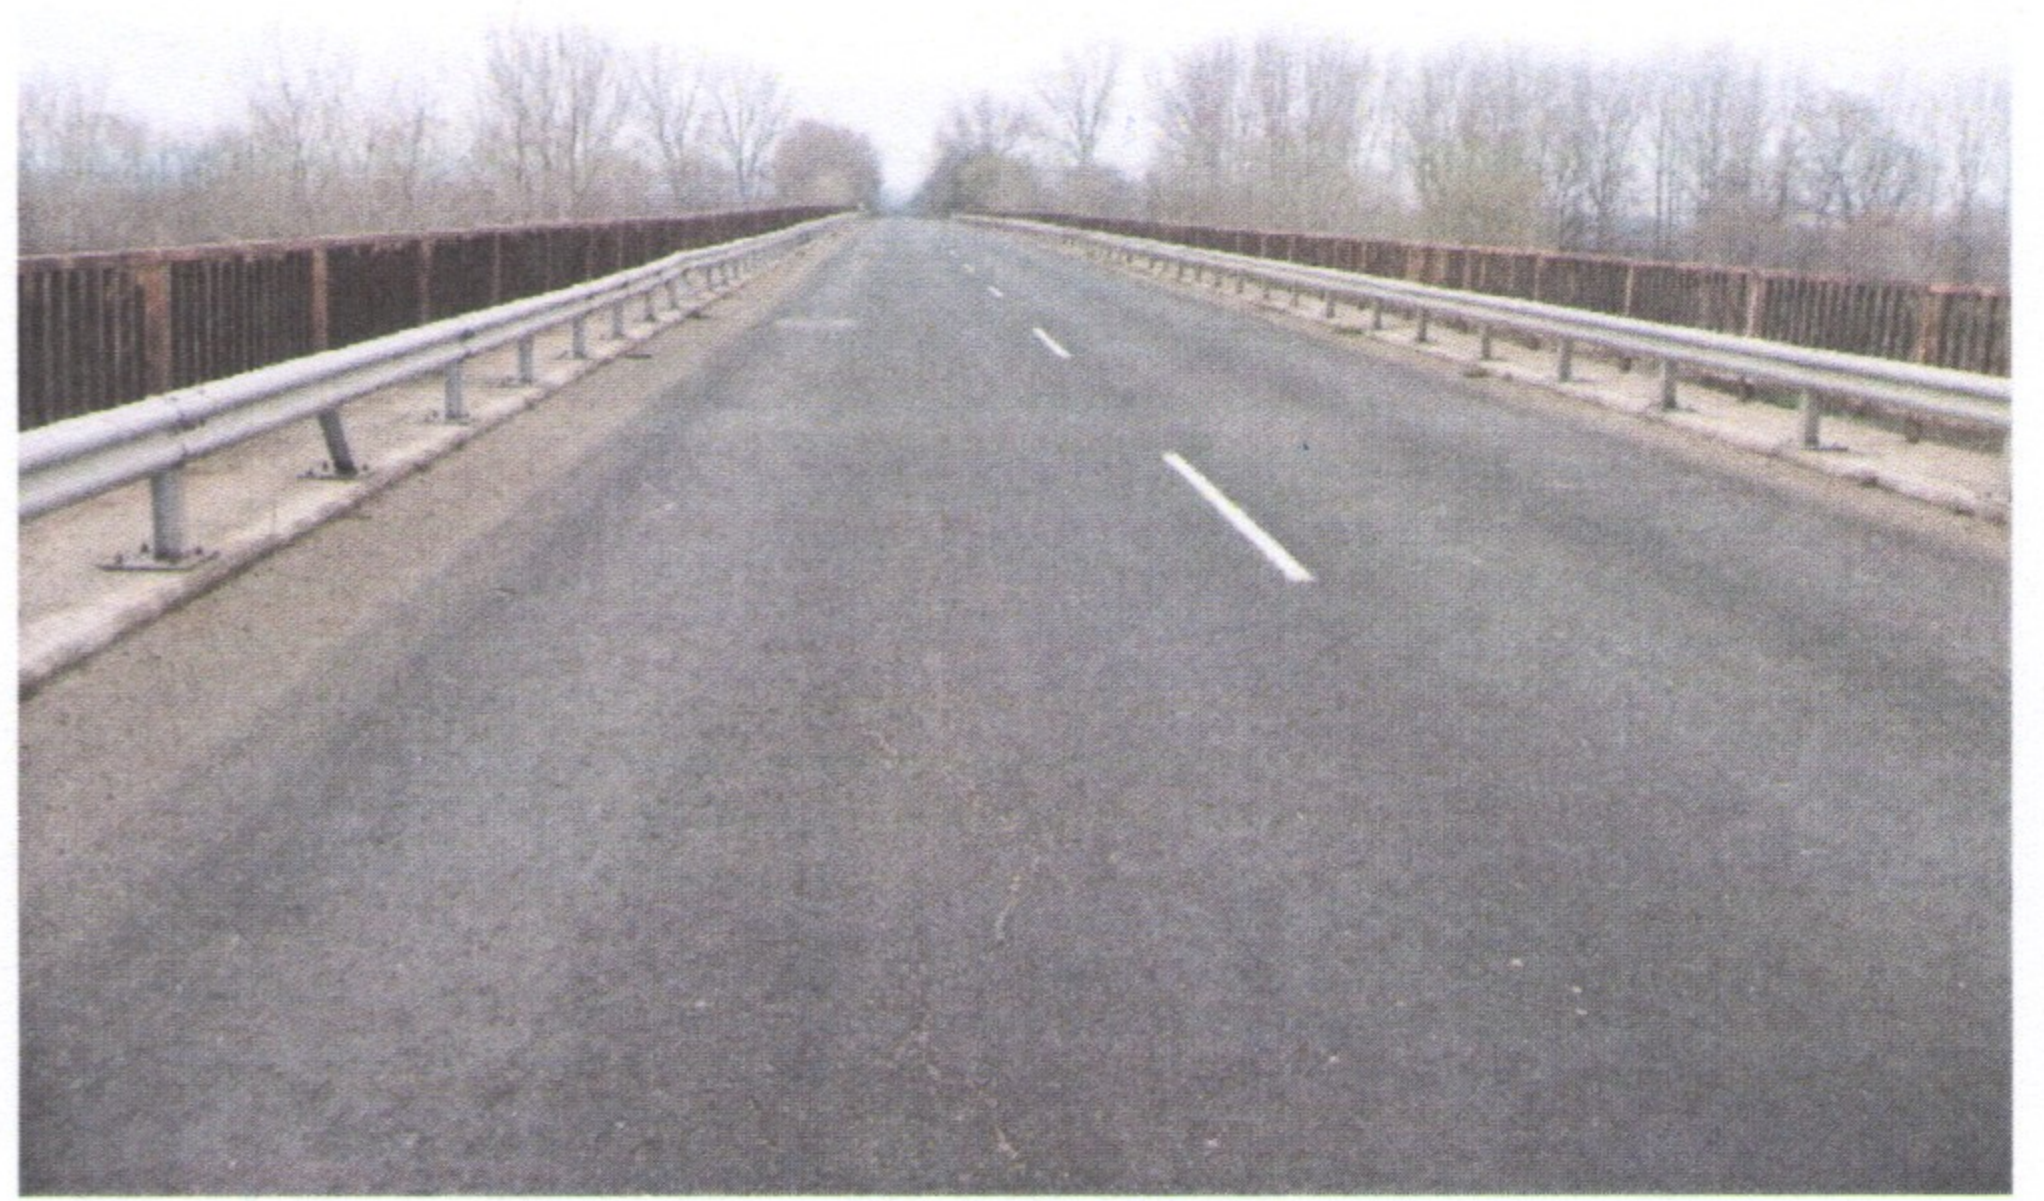
Снимка 2

Съоръжението е стоманобетонно с 15 отвора по 21 м и обща дължина 326 м. Ситуационно мостът е в права, а нивелетно с много малък надлъжен наклон. Габаритът му е 9 м – платно за движение, два тротоара по 0,75 м и пълна ширина между корнизите – 11 м (снимки 1 и 2).

Обследването на мостовата конструкция показва, че асфалтовата настилка е в сравнително добро състояние. Дилатационните фуги са повредени: откритите са със счупен метален профил, а закритите с разбита асфалтова настилка; отводнителите са без водоотвеждаща тръба; течове през фугите; парапета е корозирал (Снимки 2, 3, 4 и 6).

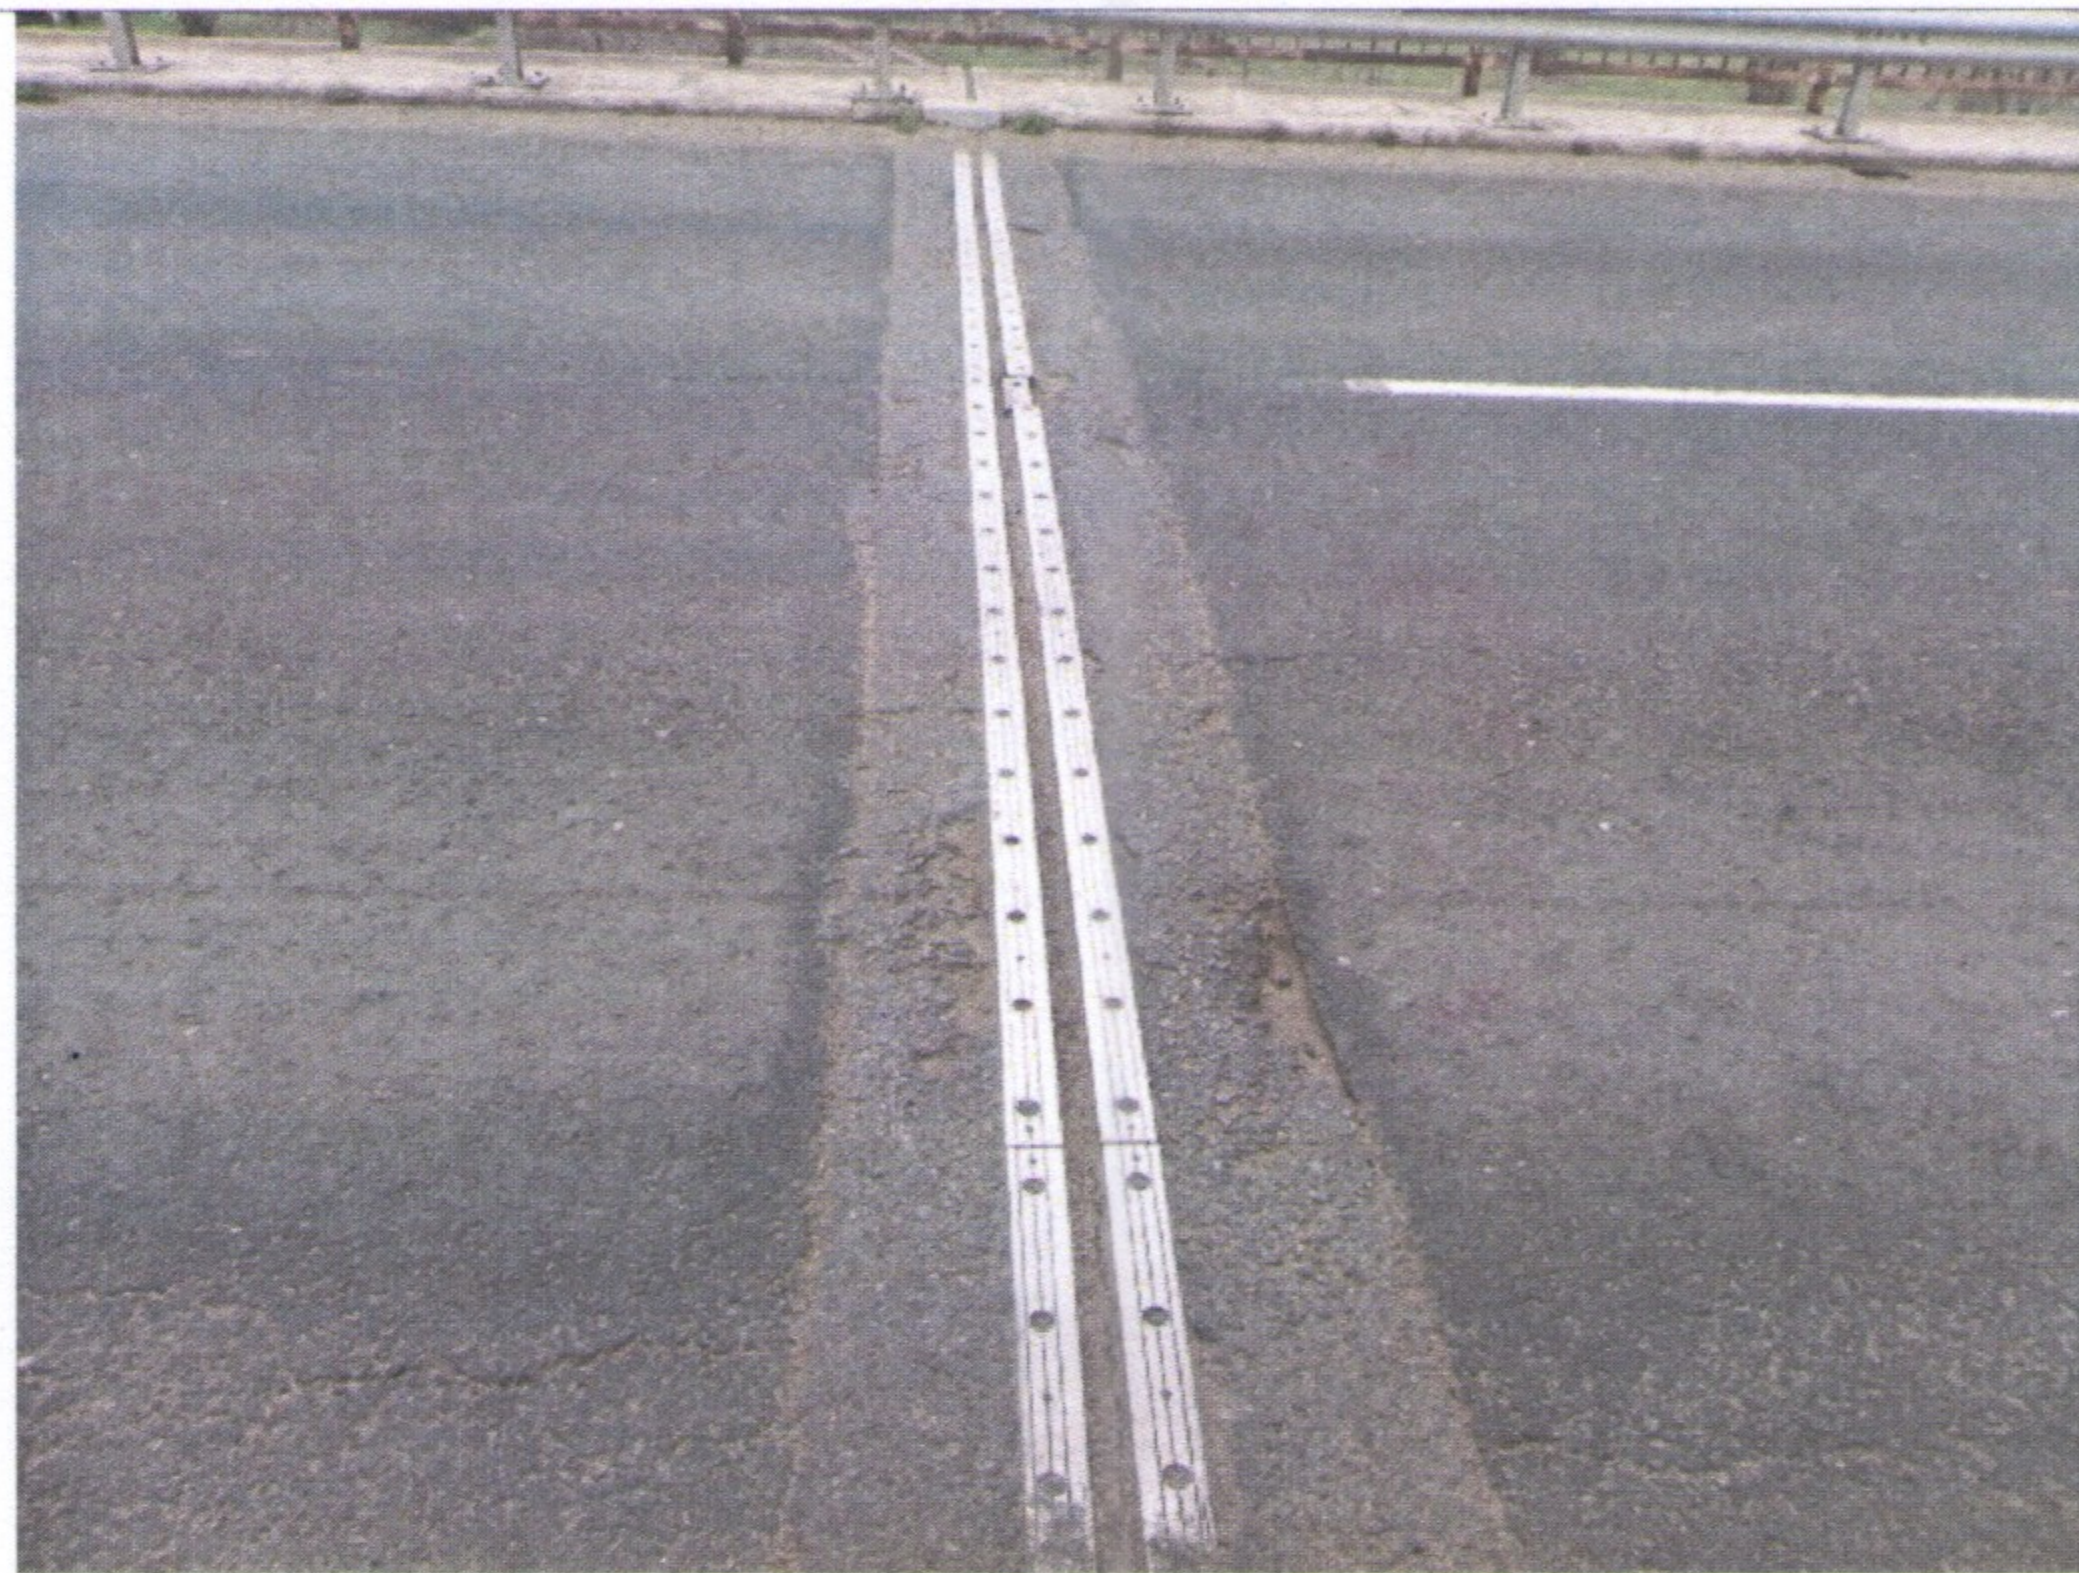
Снимка 3

Пътната настилка е асфалтобетонна, а на тротоарите - бетонна. Има стоманен парапет и стоманена предпазна ограда. Дилатационните фуги са на стълб 5 и 11 - открит тип Фрейсине WOSd (сн. 3), а на другите стълбове и устоите - закрит тип (снимка 4). Отводнителите има по 2 бр. в регулата на всеки отвор.

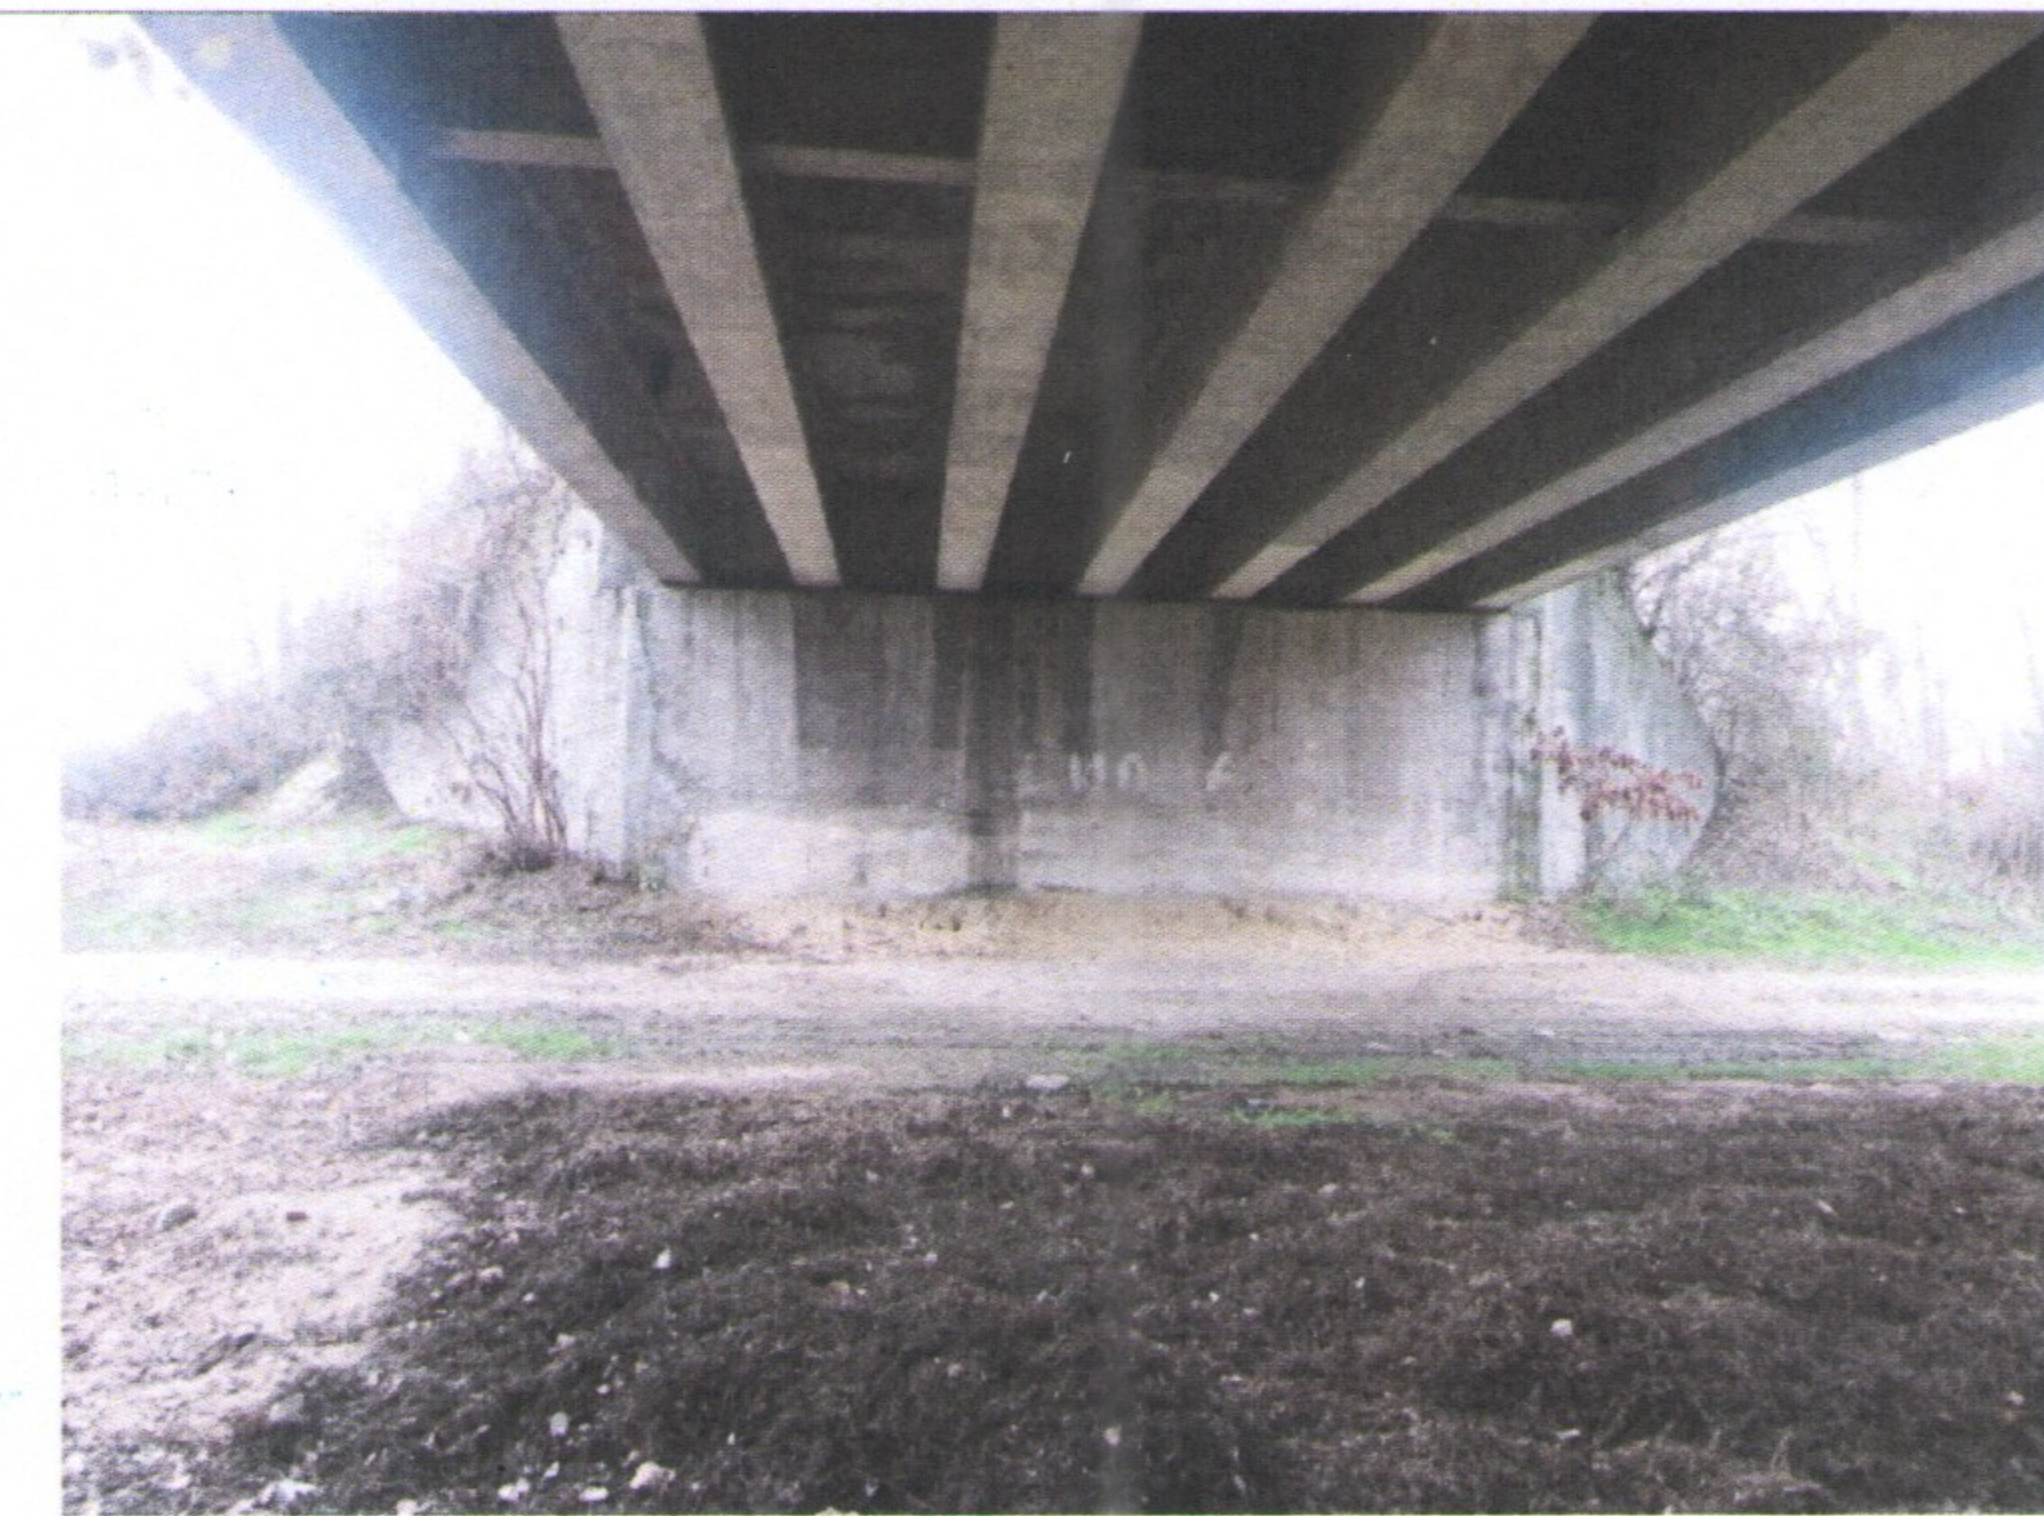
Снимка 5

Връхната конструкция се състои от предварително напрегнати стоманобетонни греди с дължина 21 м, височина 1,20 м и междугредово разстояние 1,50 м; има 3 бр. монолитни напречни греди (при опорите и средата на отвора) и сглобяемо-монолитна пътна плоча с дебелина 14 см (сн. 5 и сн. 6).

- Монолитен стоманобетонен двуконзолен ригел с височина 1 м, ширина 1,30 м и дължина 10 м.;
- Два броя стоманобетонни колони Φ 1 м с височина 3 м и междуосово разстояние 5,60 м;
- Два броя сондажно изливни пилота – Φ 1,20 м с дължина 9 м, включително маншон за връзка на пилота с колоната;
- Устоите и полузавърнатите крила са стоманобетонни стени, фундирани на изливни пилоти Φ 1,20 м (снимка 5).

Обследването на връхна конструкция и долно строене (снимки 5, 6 и 14) показва, че стоманобетонните елементи (греди, ригели, колони) имат локални повреди - обрушено бетонно

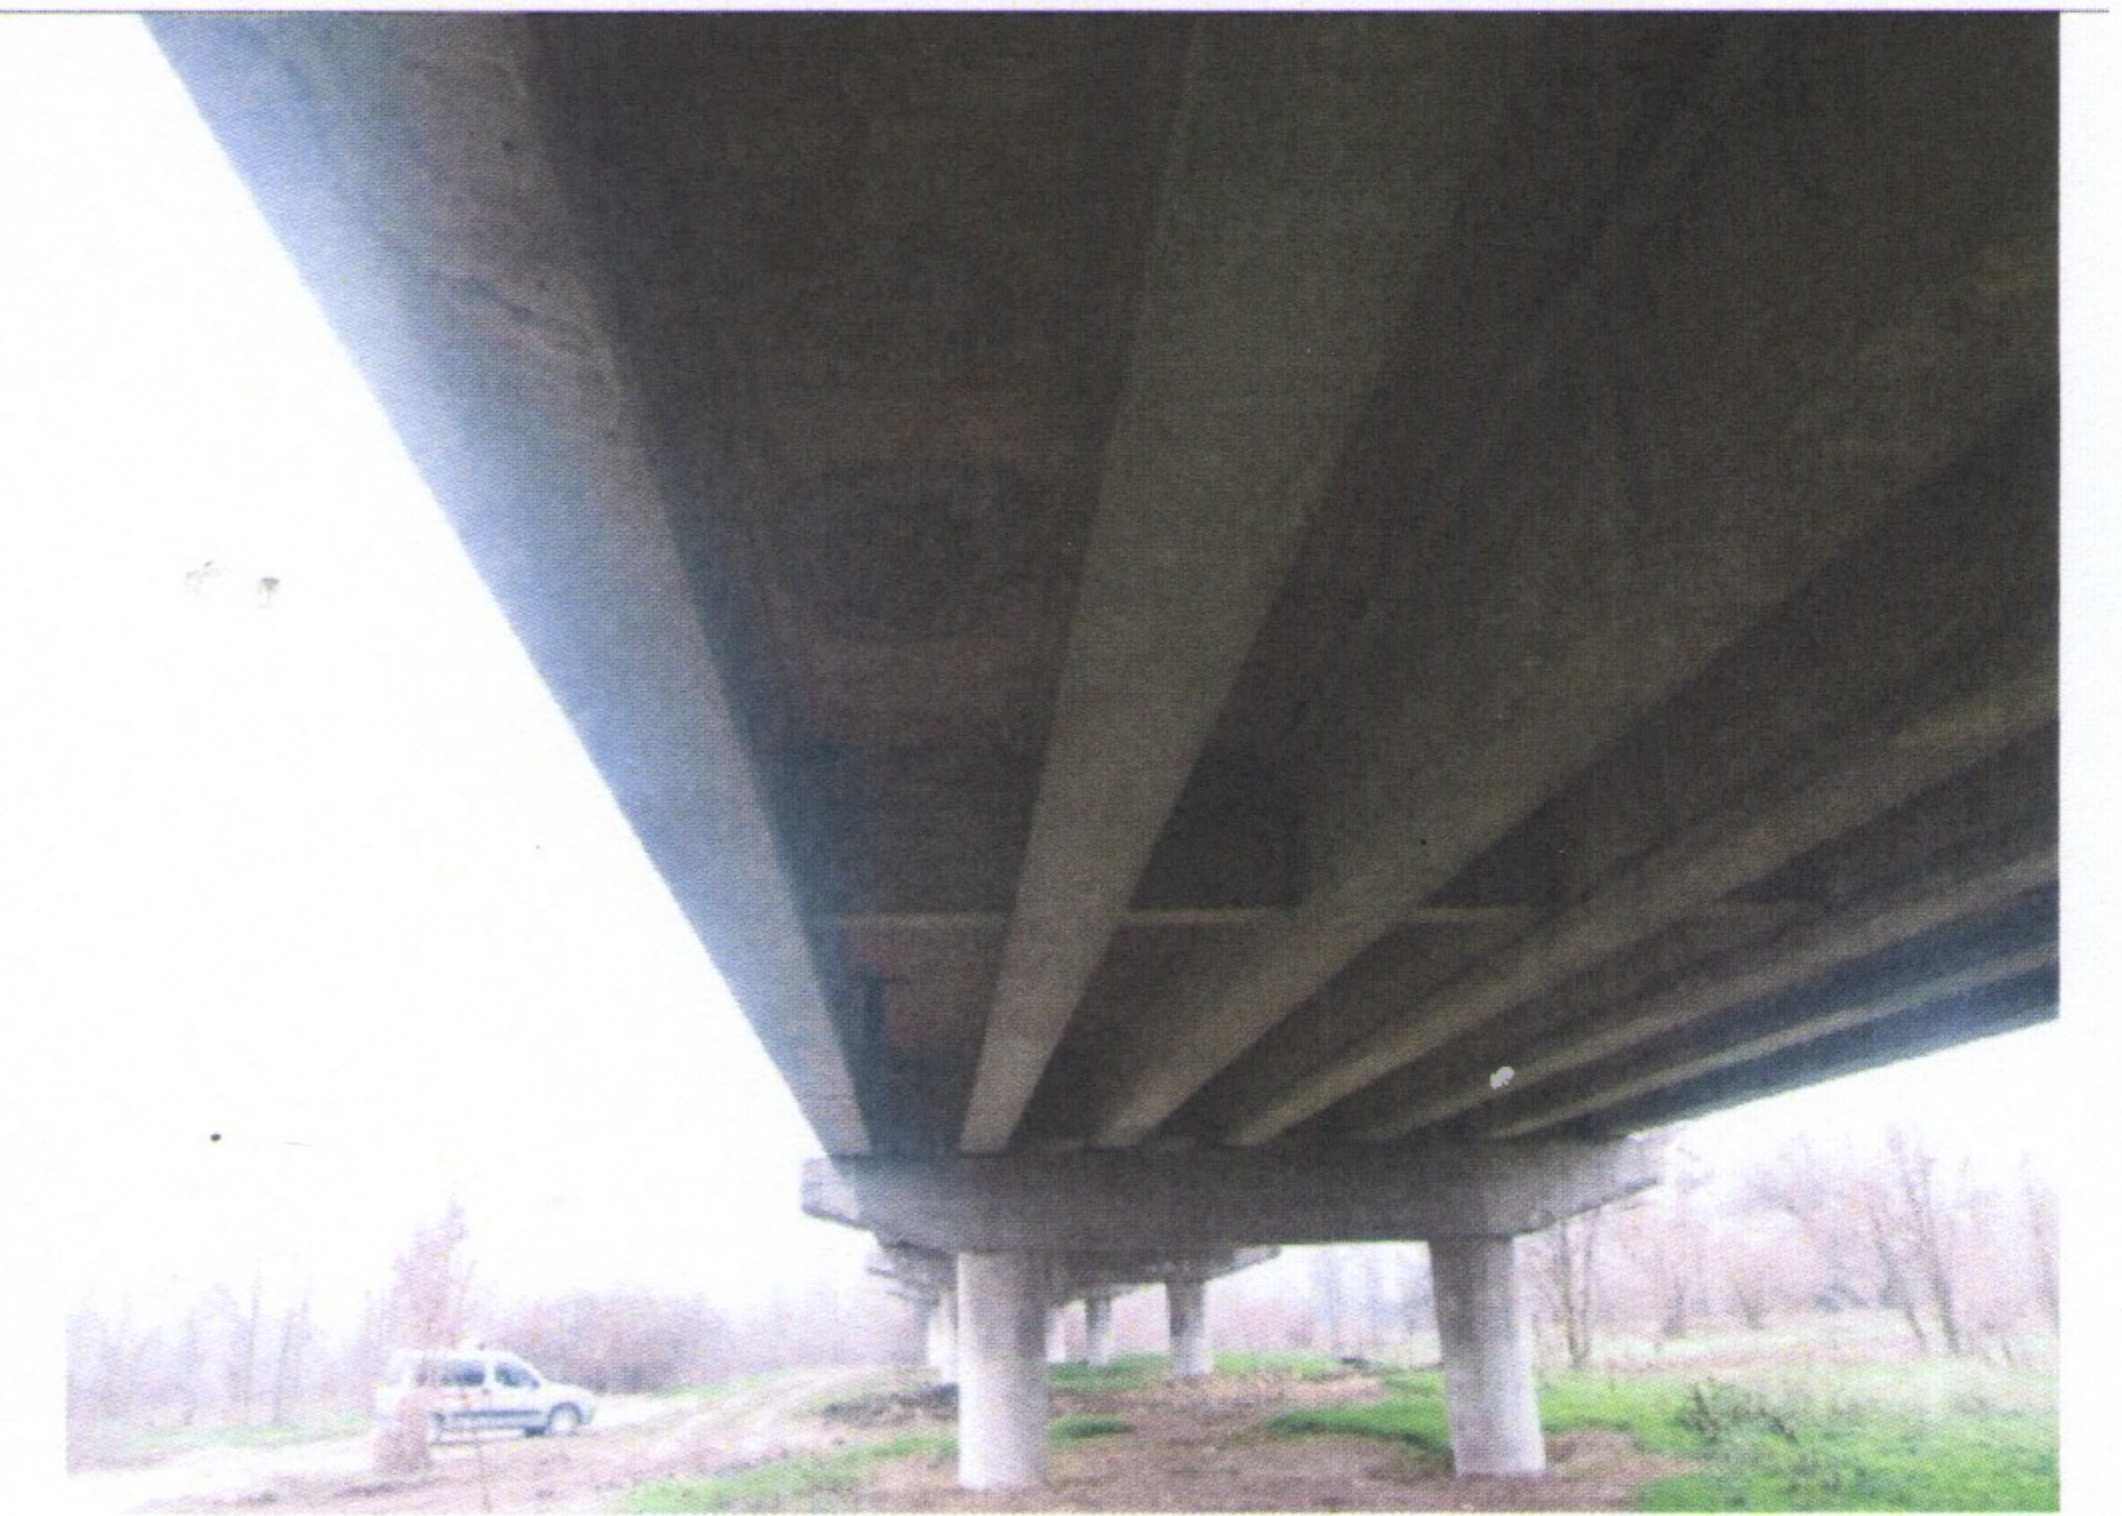
Снимка 6

Стълбовете са рамки, тип пилот-колона (снимки 6, 8 и 10) и се състоят от:

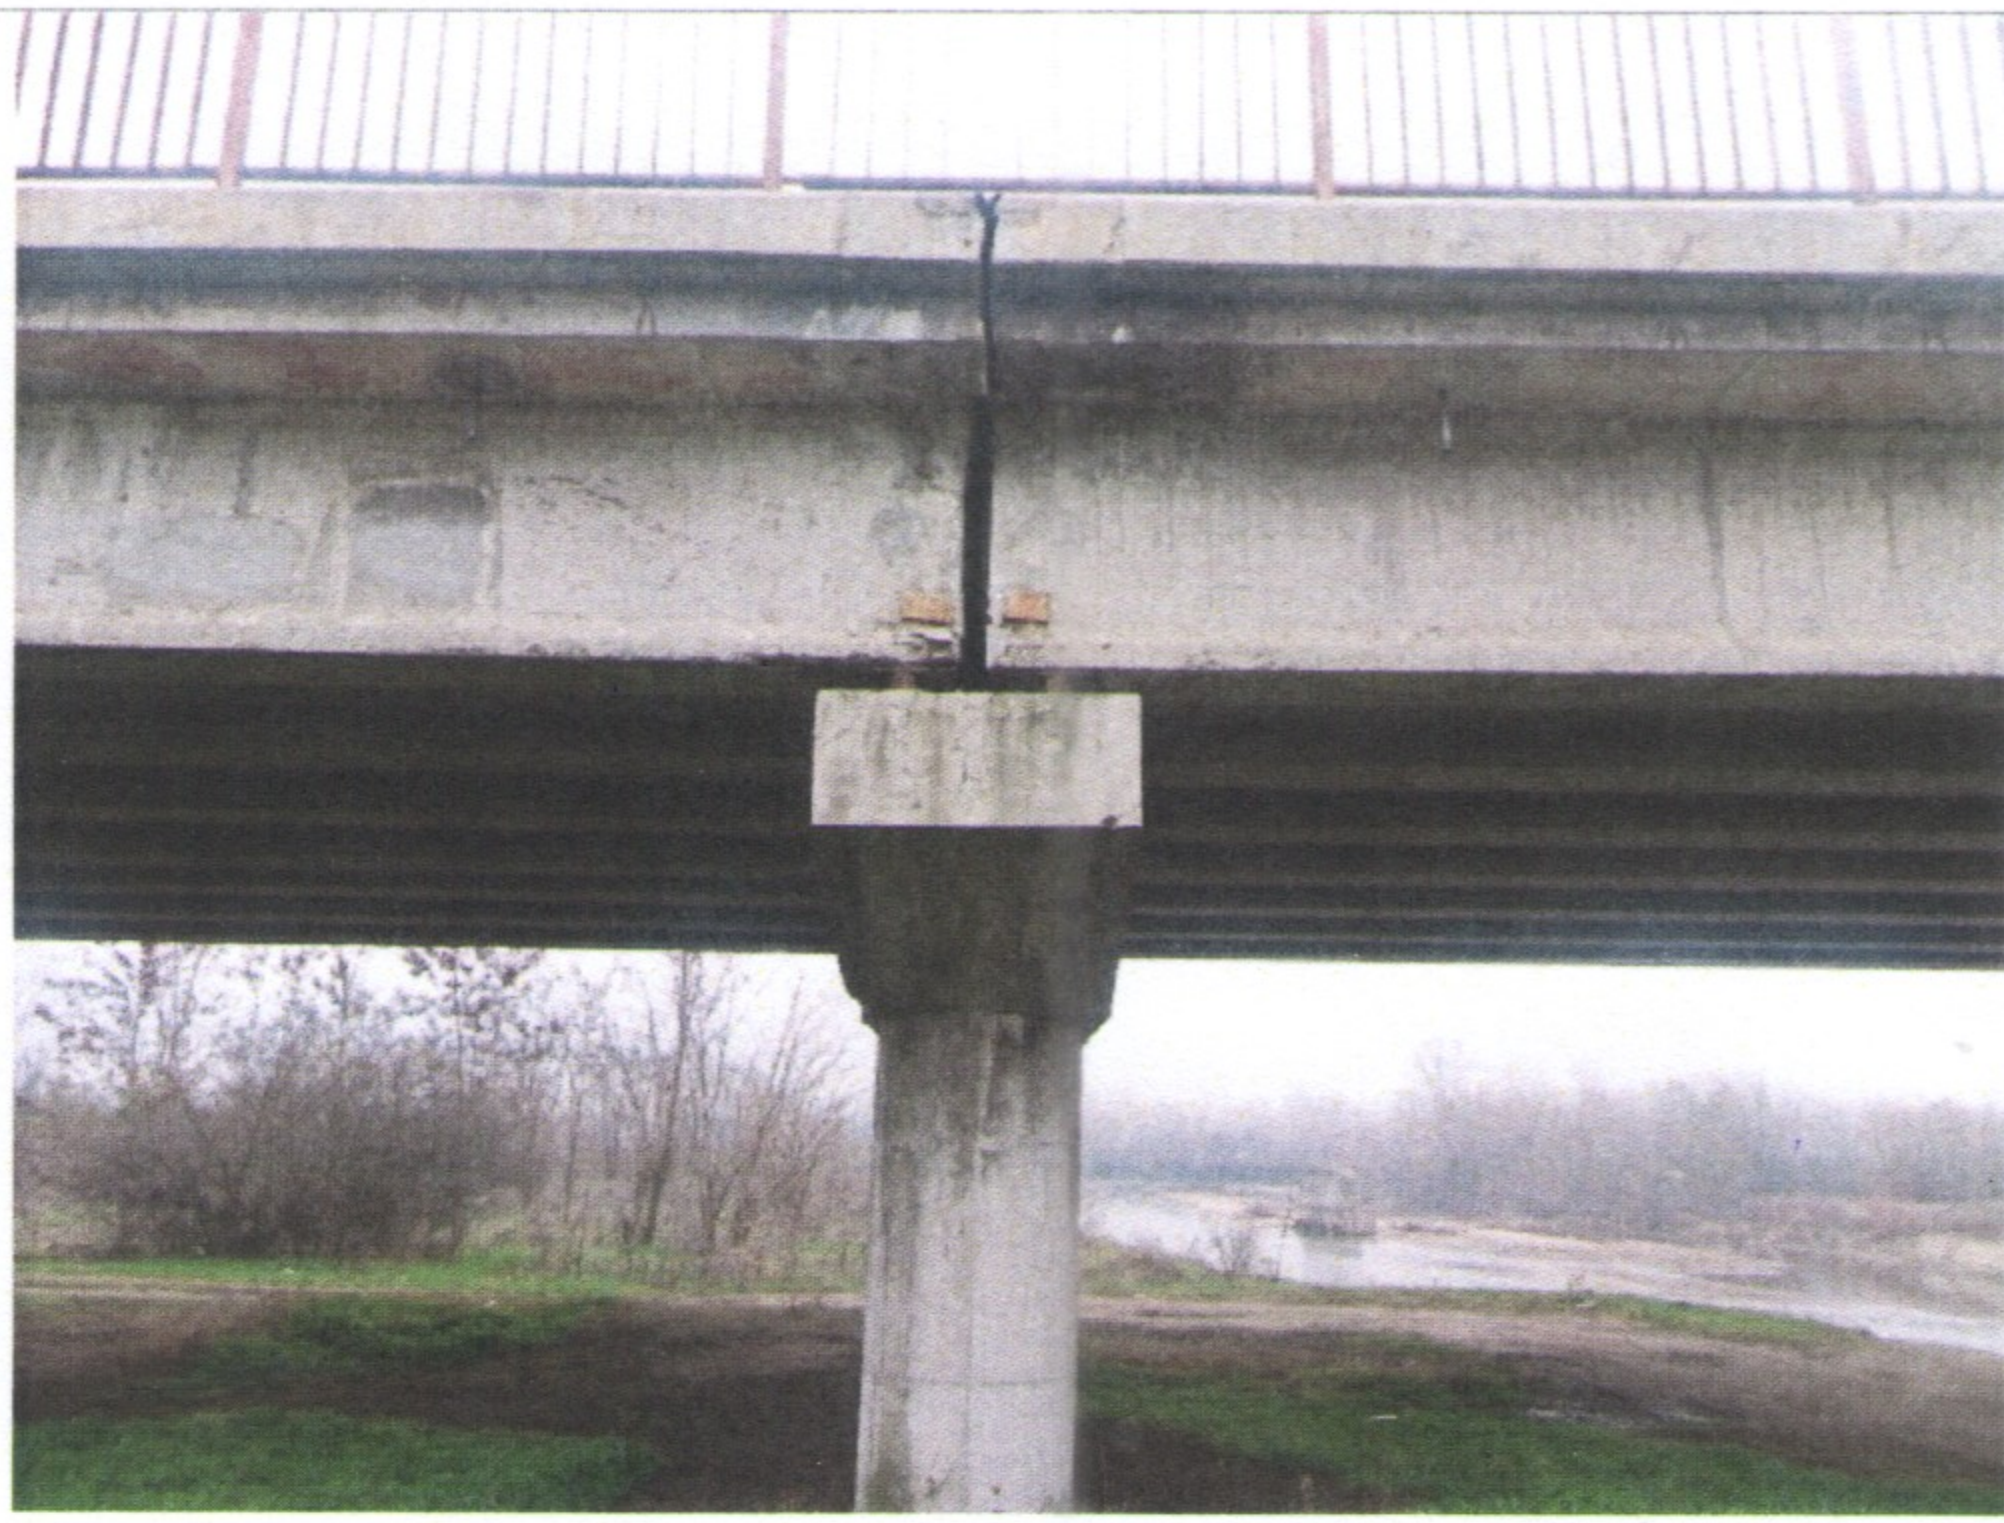
Снимка 7

Лагерите на стълб 5 и 11 (снимка 7) са едноролкови, стоманени, а на другите стълбове и устоите са тангенциални, неподвижни.

покритие и открита корозирала армировка (снимка 8); ролковите лагери за корозирали (снимка 7); Откритите части на пилотите имат зони с обрушено бетонно покритие (снимки 9, 10, 11 и 14).
