МИНИСТЕРСТВО НА РЕГИОНАЛНОТО
РАЗВИТИЕ И БЛАГОУСТРОЙСТВОТО
АГЕНЦИЯ „ПЪТНА ИНФРАСТРУКТУРА“

Относно: *Сериозни нарушения в строителната практика*

Института по пътища и мостове извърши обследване на съоръженията на път II-86 (Пазарджик – Пловдив) – Асеновград при км 0+311 и на път II-66 О.п. Сливен – Нова Загора – о.п. Стара Загора – о.п. Чирпан – Поповица при км 119+840 за установяване на технико-експлоатационните им качества в момента. Огледите бяха проведени в периода 10-11 декември 2019 г.

Мост на път II-86 (Пазарджик – Пловдив) – Асеновград
при км 0+311

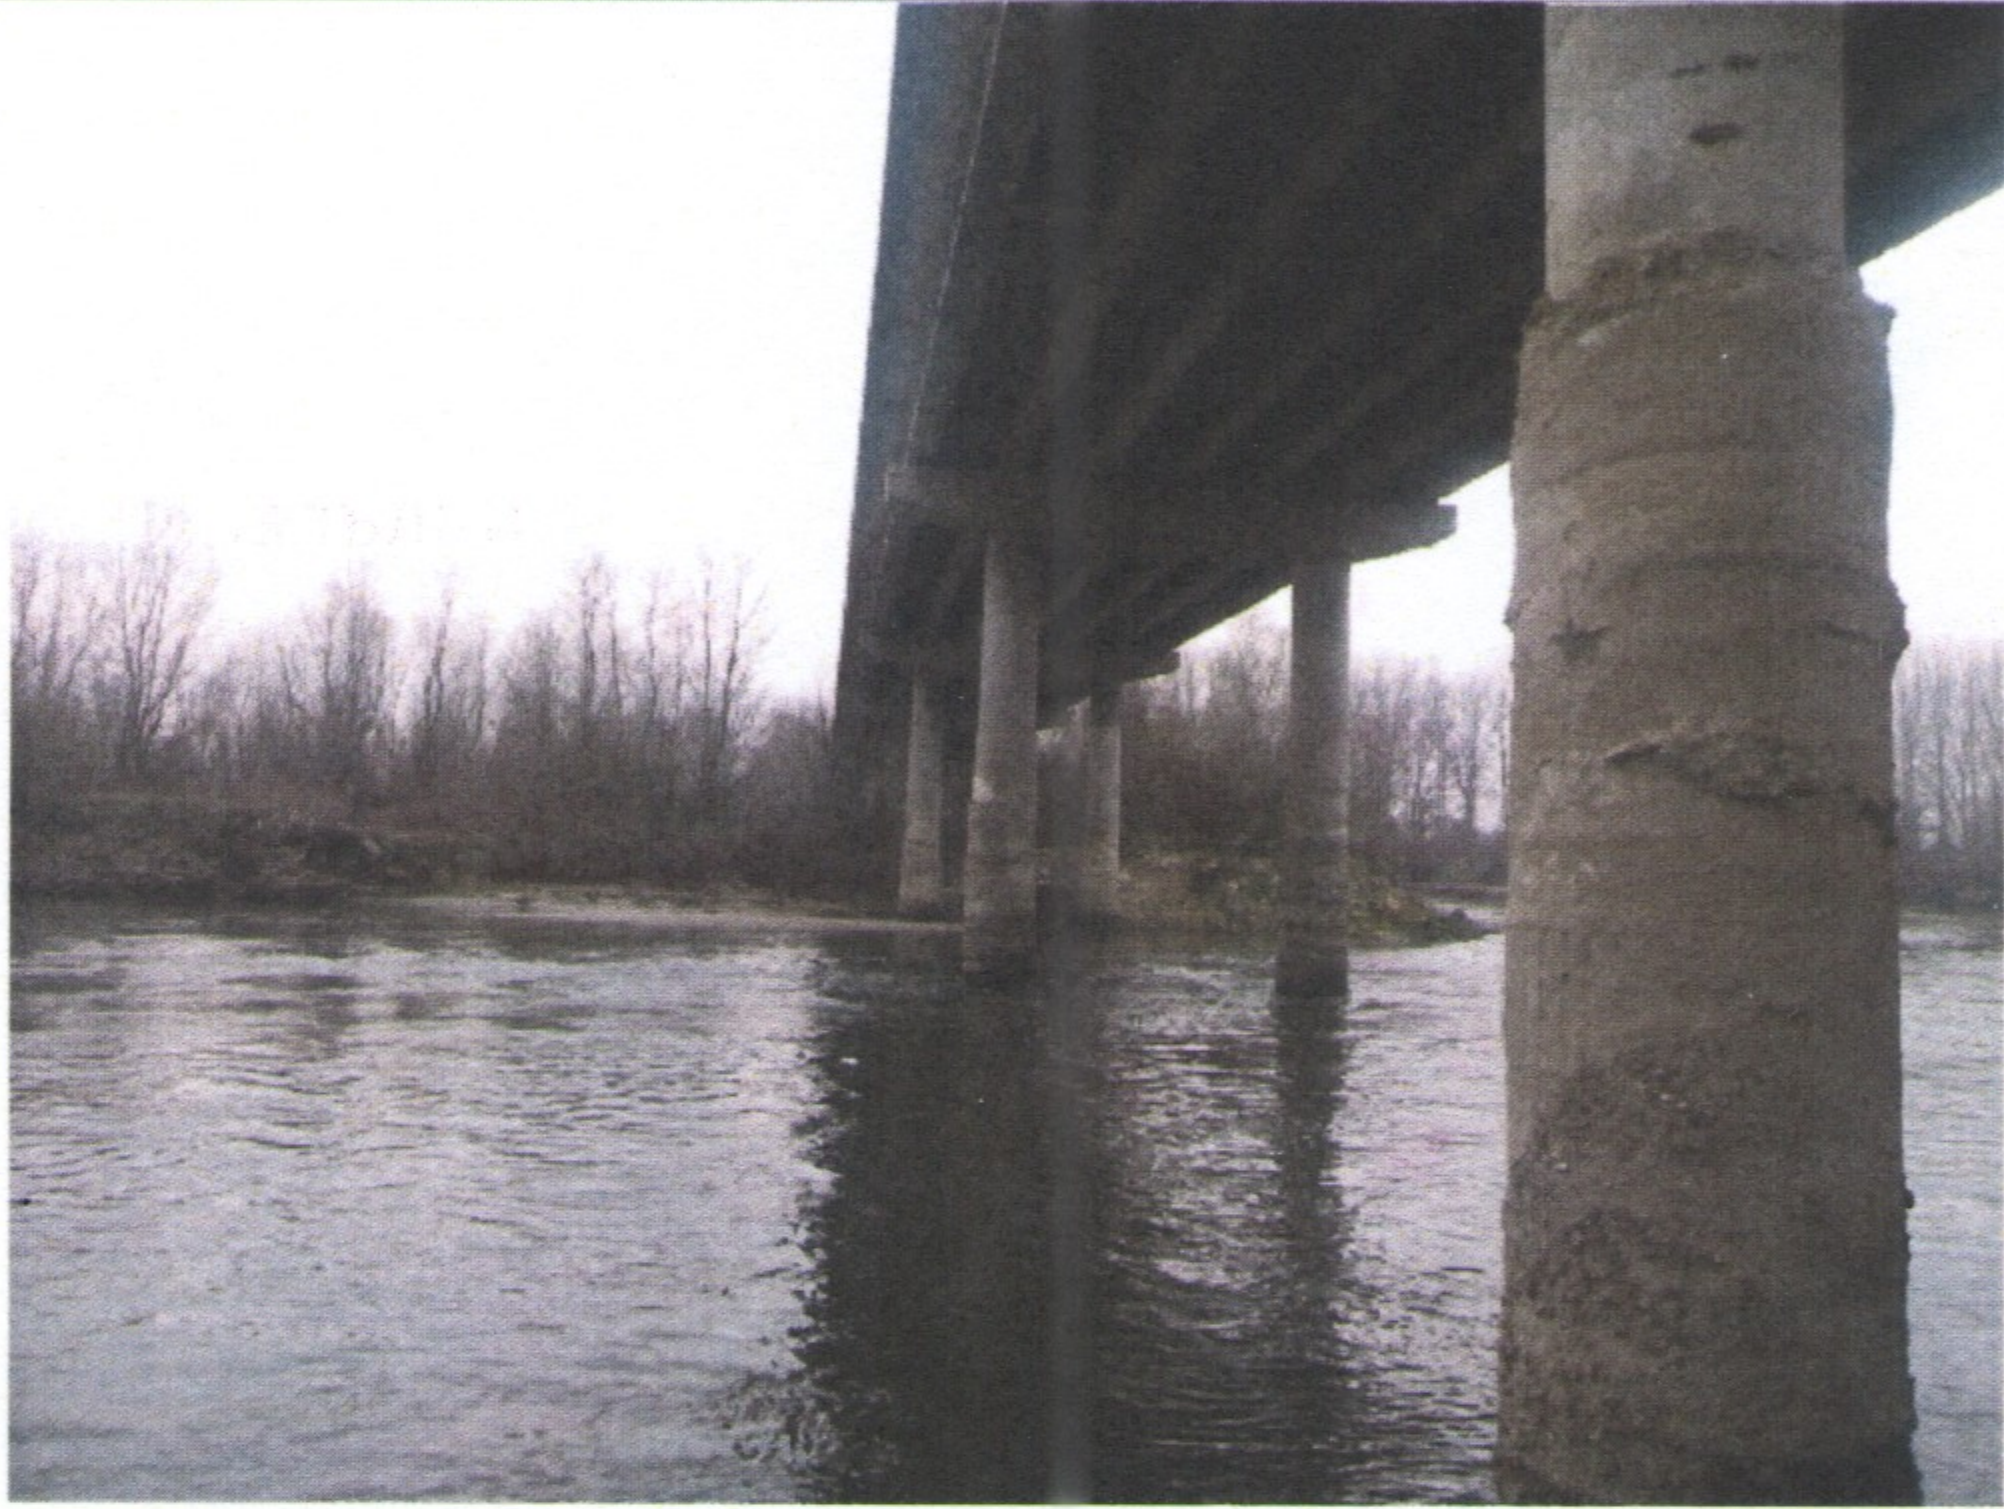
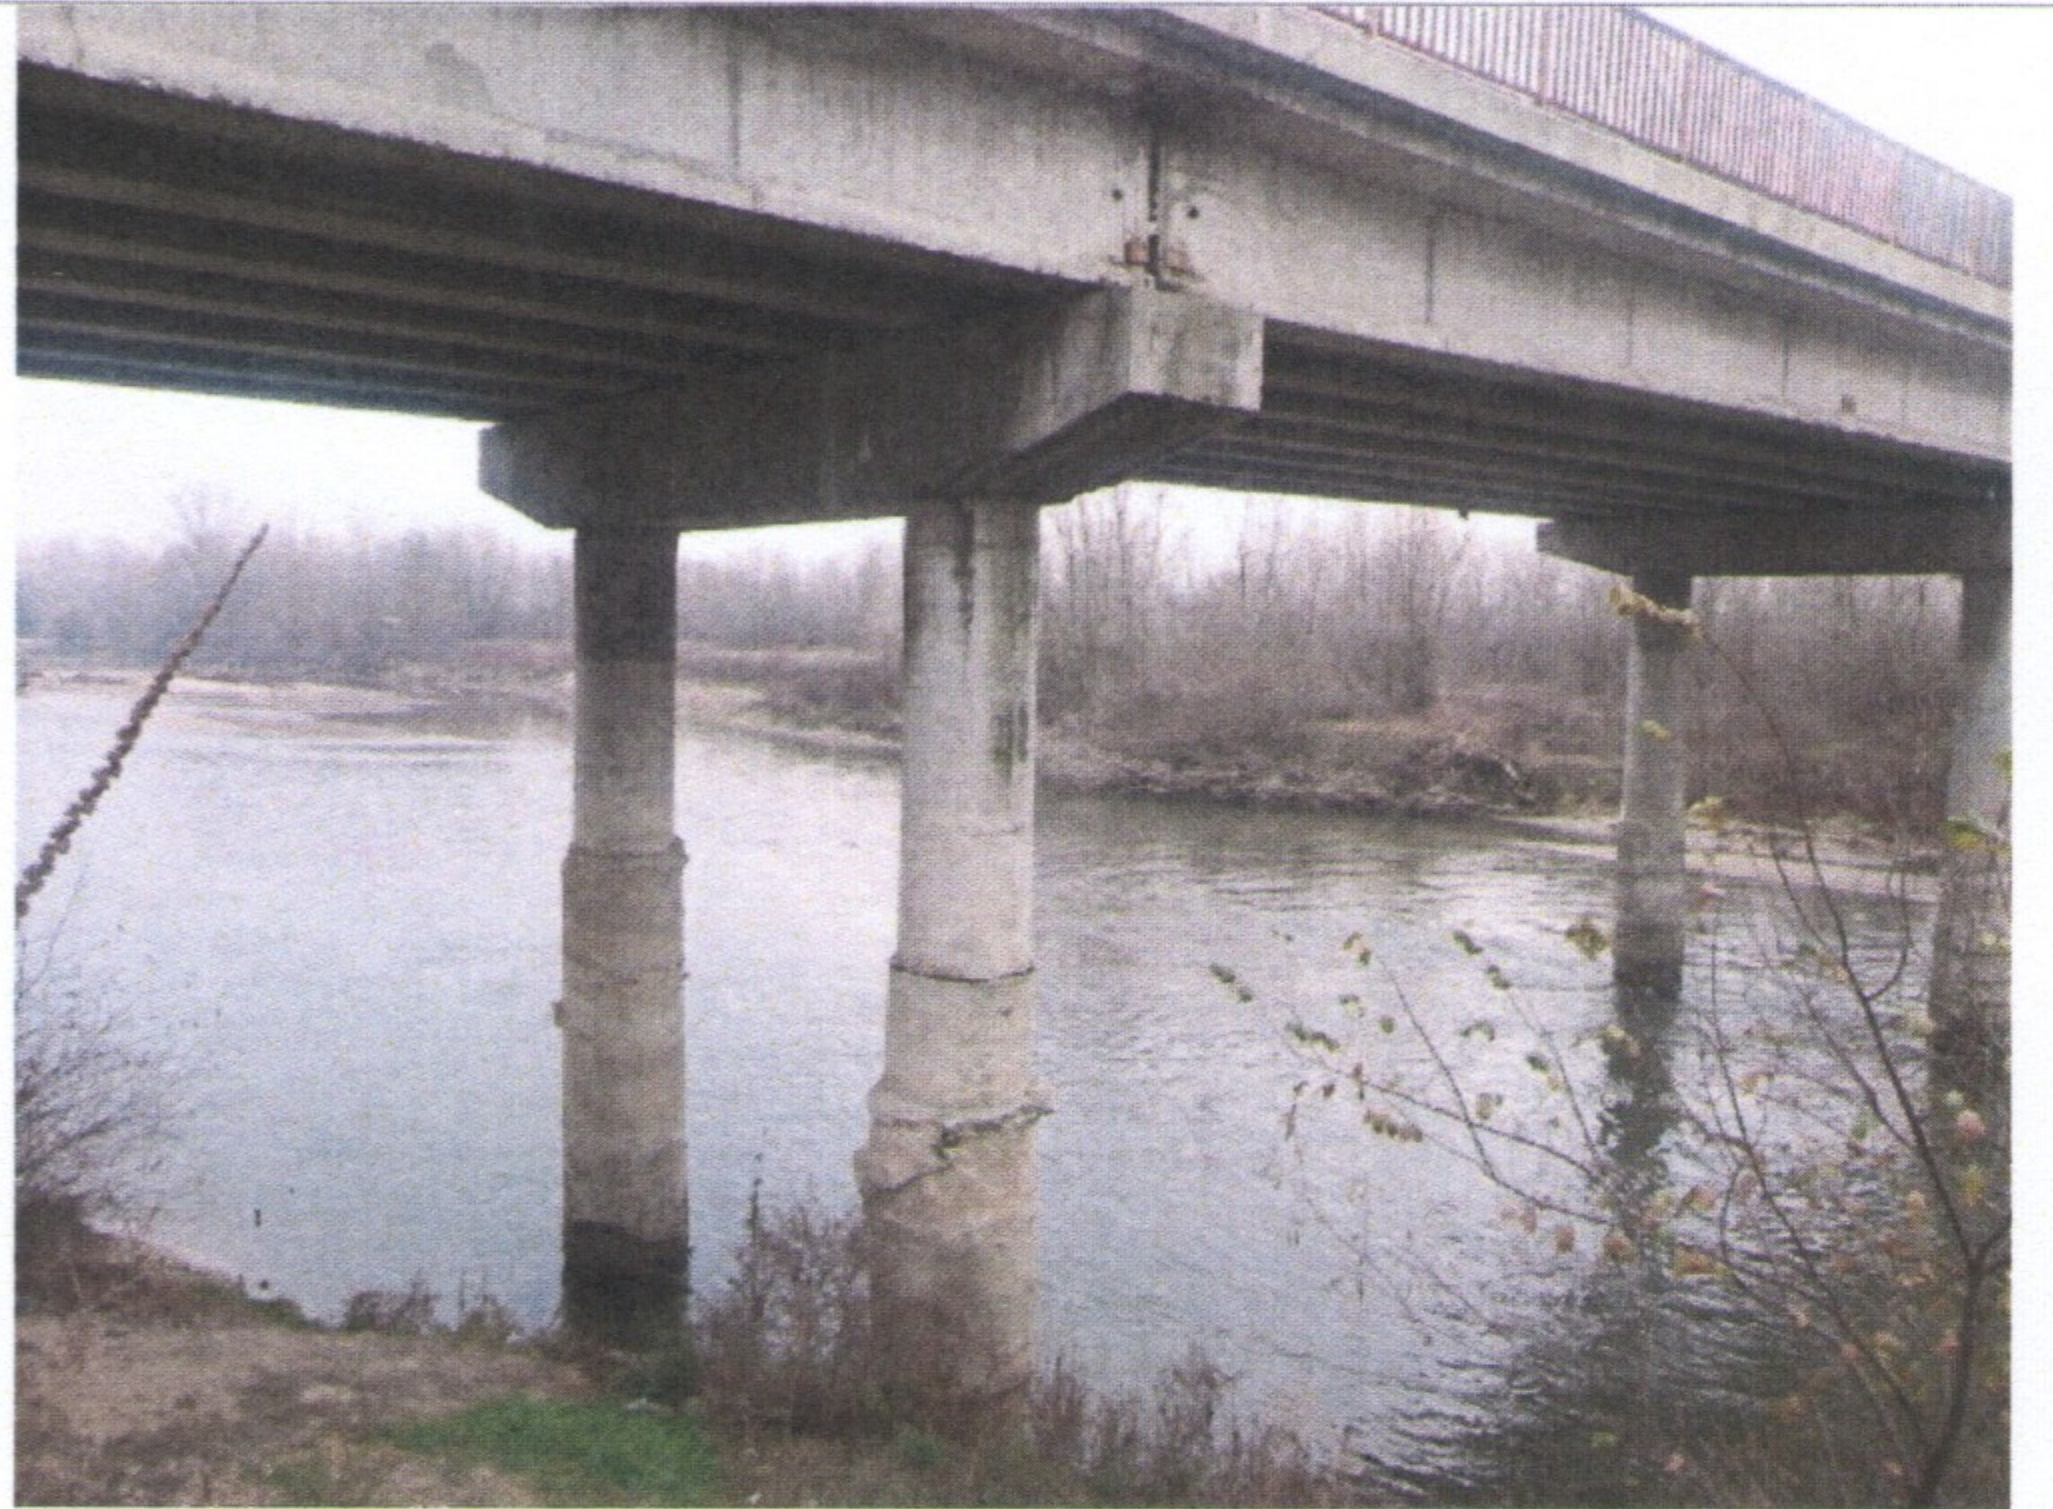
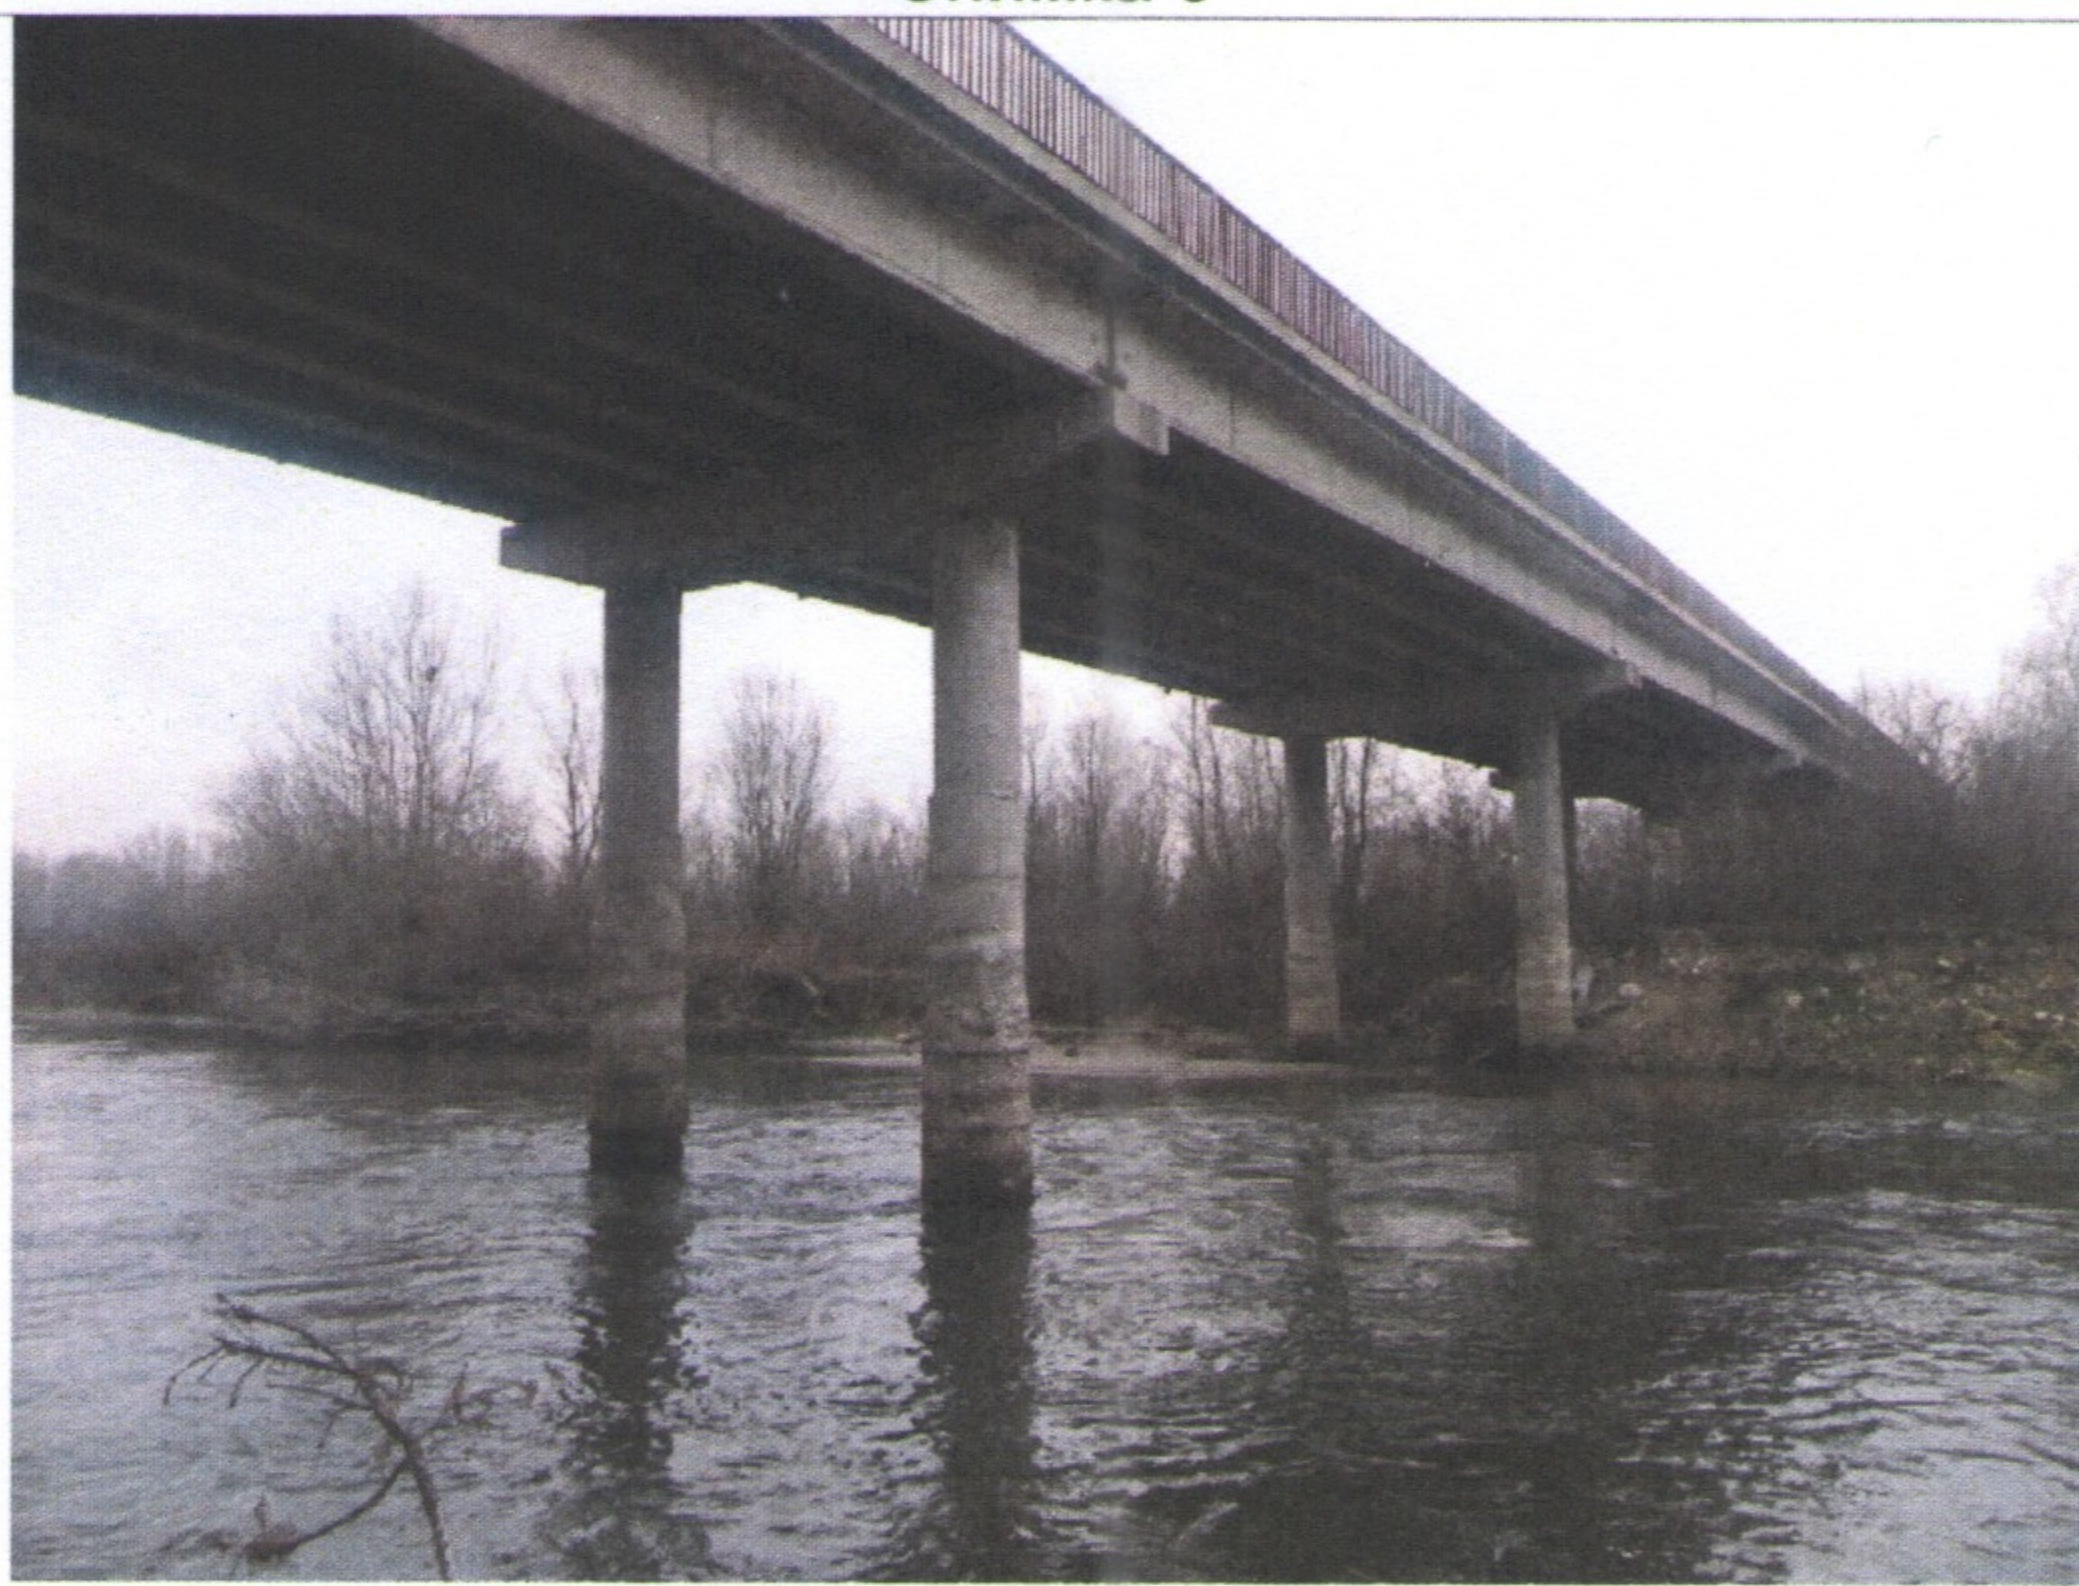
покритие и открита корозирала армировка (снимка 8); ролковите лагери за корозирали (снимка 7); Откритите части на пилотите имат зони с обрушено бетонно покритие (снимки 9, 10, 11 и 14).

– Пилотите на стълбовете в тази част на реката са частично открити (не са в контакт с терена), което значително намалява носещата им способност и устойчивост.

При проектна дължина на пилотите 9 м (съгл. ТП-84) пилотите на стълб 7 са открити 7 м; Пилотите на стълбове 6, 8, 11 и 12 са открити 5 м. Тези пилоти са в критично състояние. Пилотите на стълбове 9, 10 и 13 са открити повече от 2 м.

– Първоначални укрепителни и контролни дейности: организиране на постоянен геодезичен контрол на мостовата конструкция за слягане и накланяне на стълбовете; направа на блокаж от едри скални материали около стълбове 6, 7, 8, 11 и 12; ограничаване на преминаването на тежки наднормени товари по моста;

– Направа и реализиране на проект за ремонтно-възстановителни работи, който да съдържа: геодезически измервания, геоложки и хидрогеоложки изследвания; установяване на действителната дължина на пилотите; укрепване на речното дъно при моста включително изграждане на дълбоко фундиран праг; укрепване на пилотното фундиране; премахване на закритите фуги чрез допълнителна пътна плоча (надливка) и създаване на температурно непрекъсната върхна конструкция от три секции; антисейзмично укрепване; рехабилитация на пътното платно; ремонт на повредите по стоманобетонните елементи на мостовата конструкция, съгласно БДС EN1504; полагане на защитно покритие на откритите стоманобетонни повърхности.

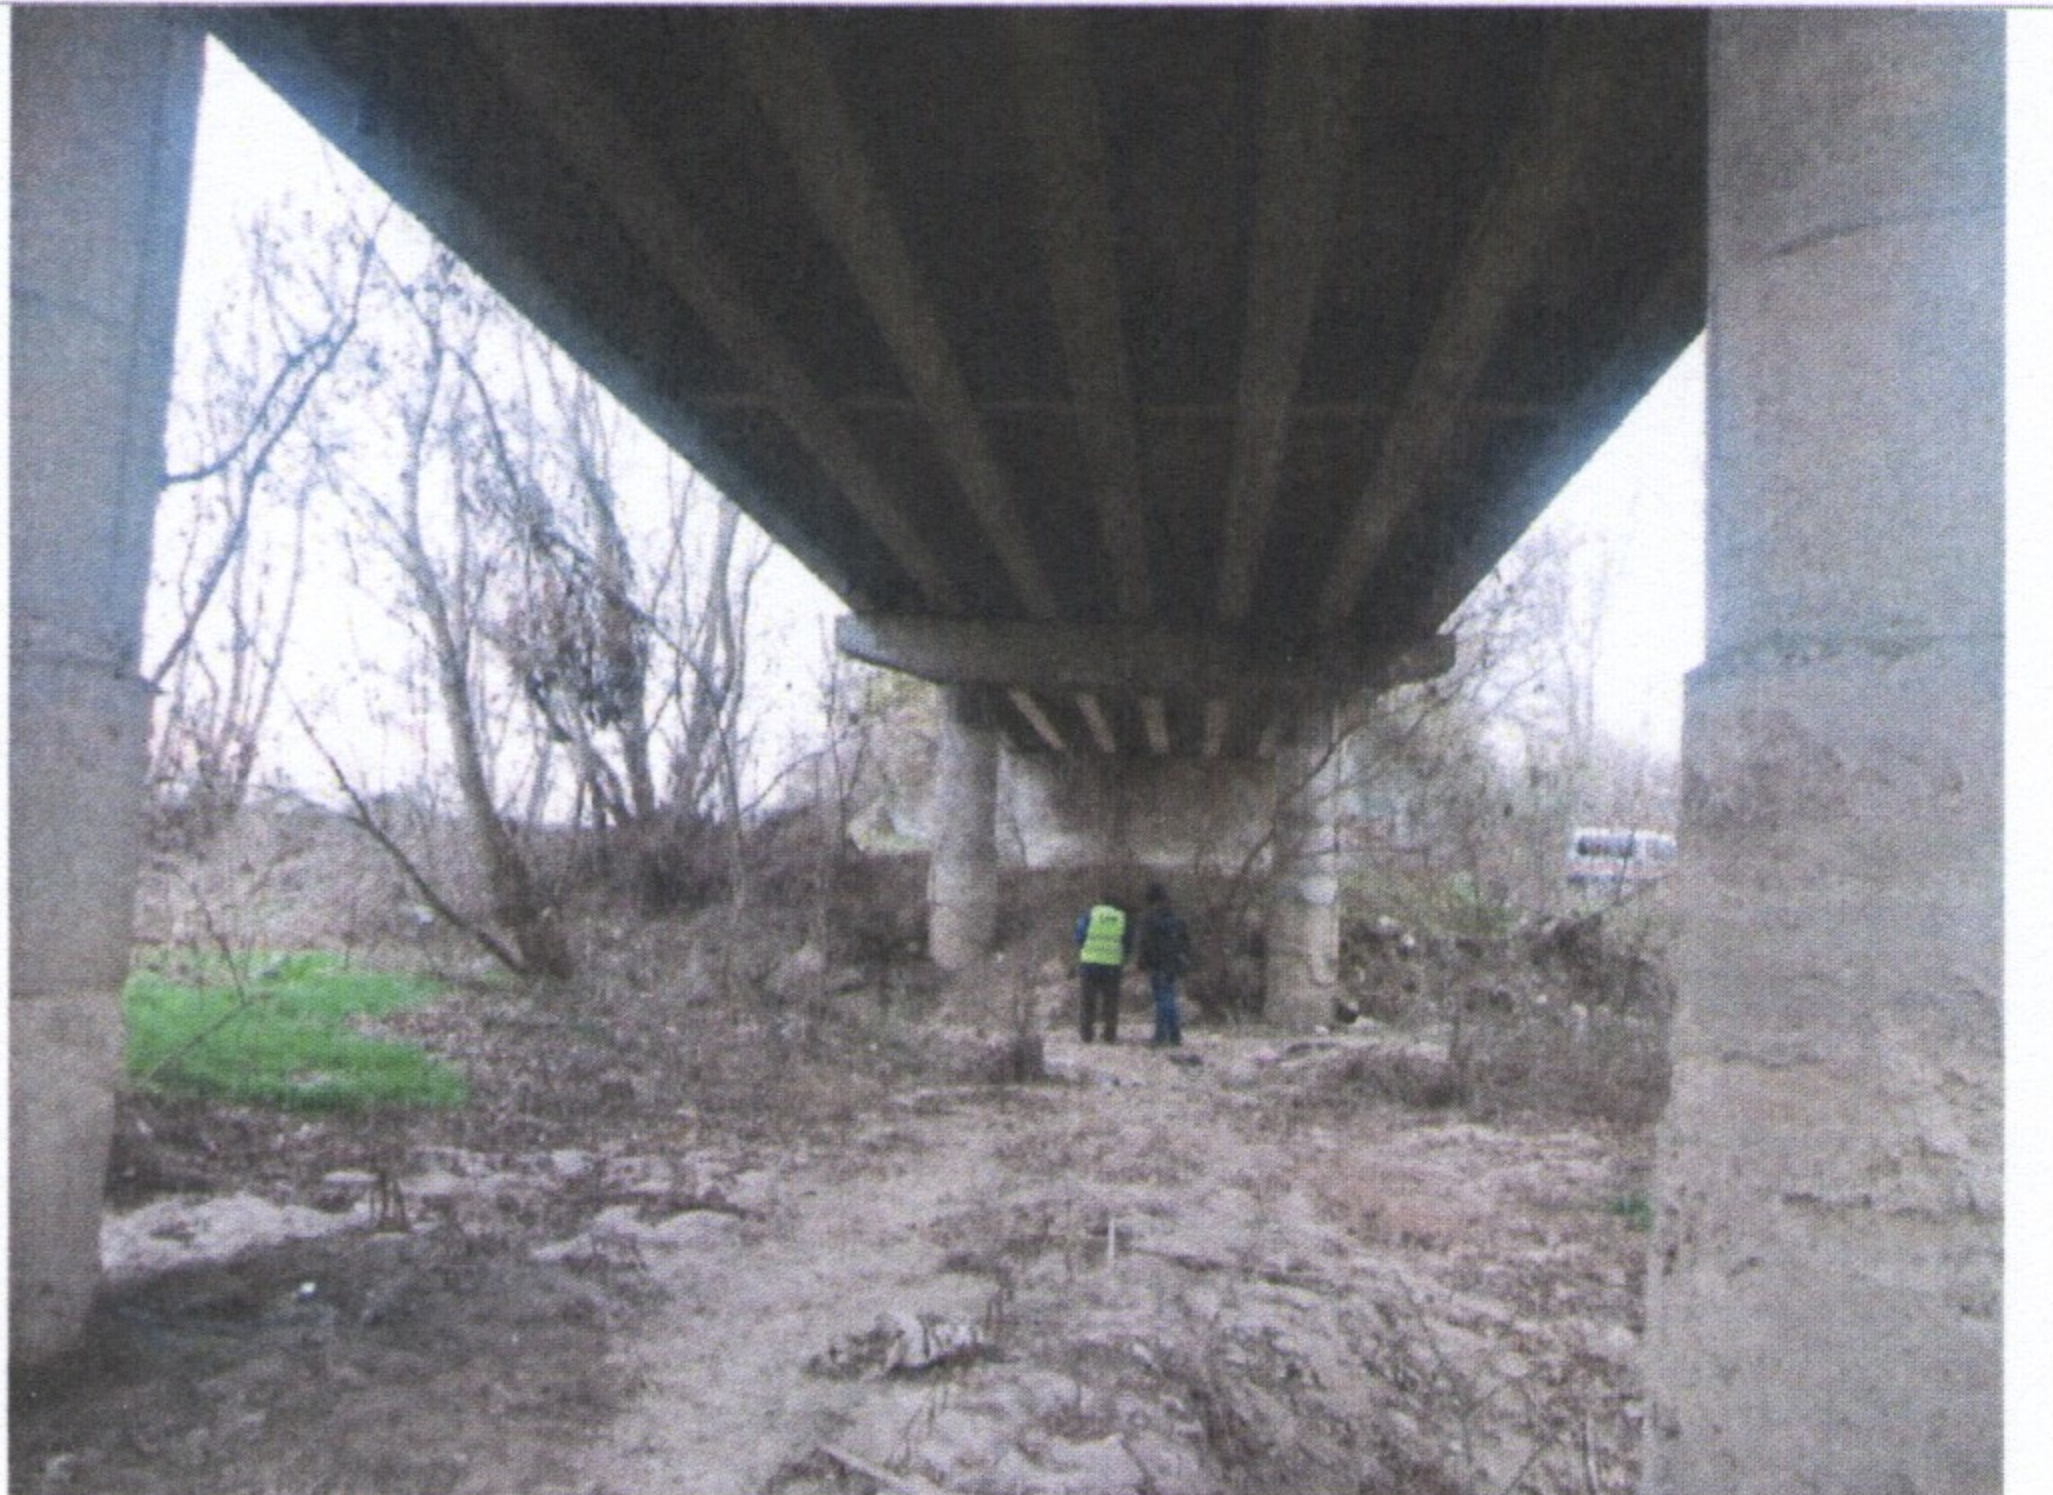
Снимка 14

Обследването на връхна конструкция и долно строене (снимки 5, 6 и 14) показва, че стоманобетонните елементи (греди, ригели, колони) имат локални повреди - обрушено бетонно

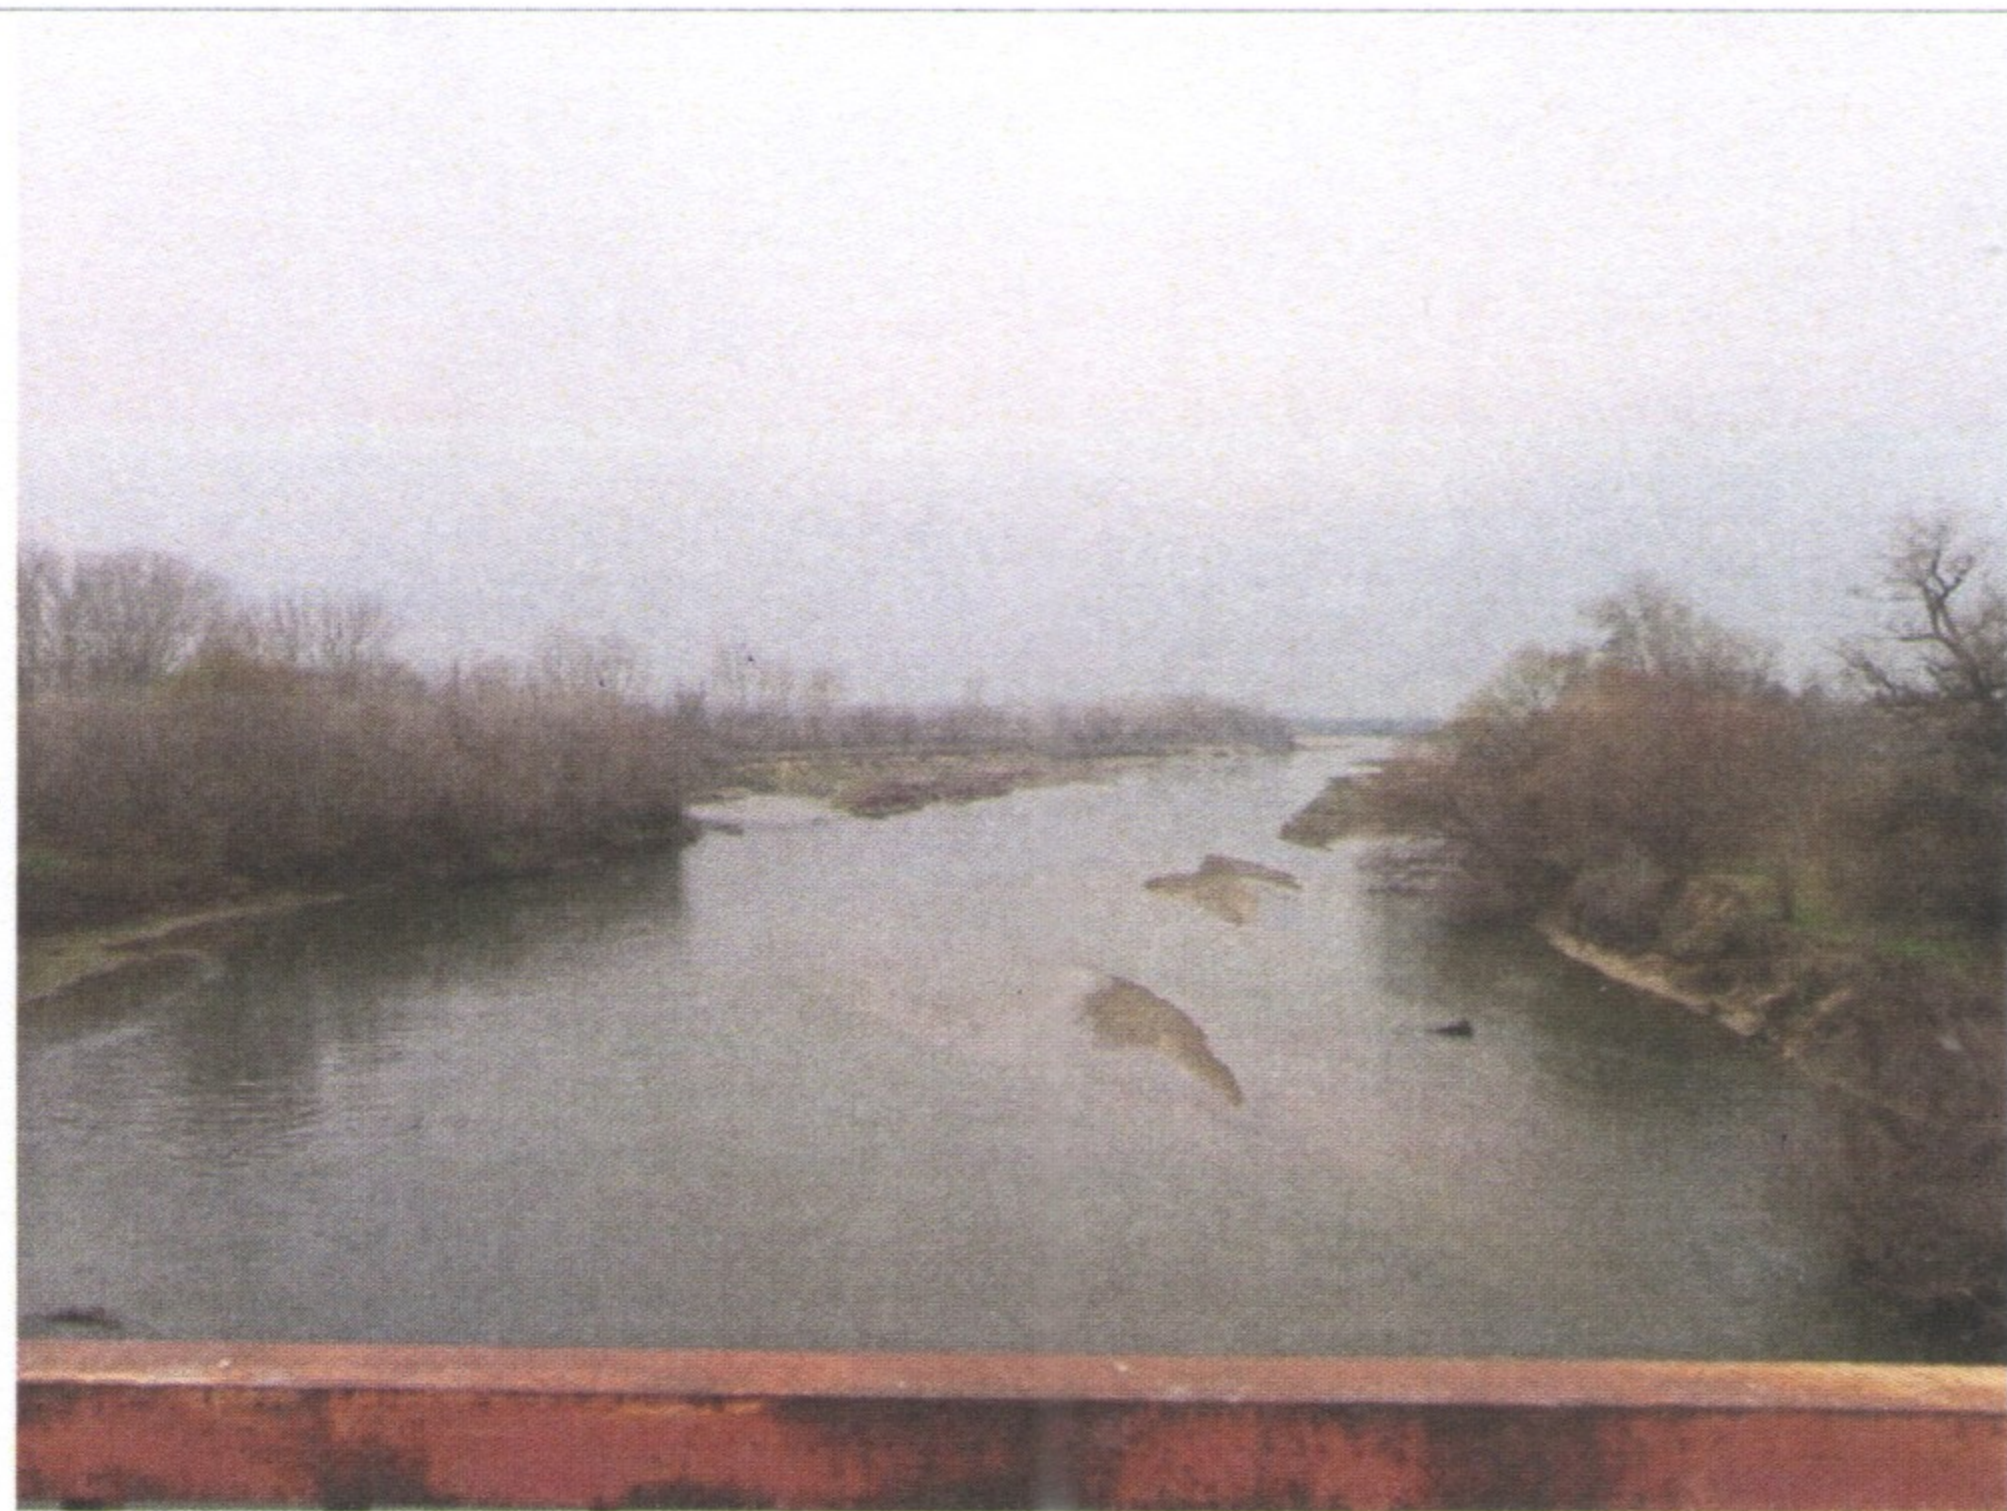
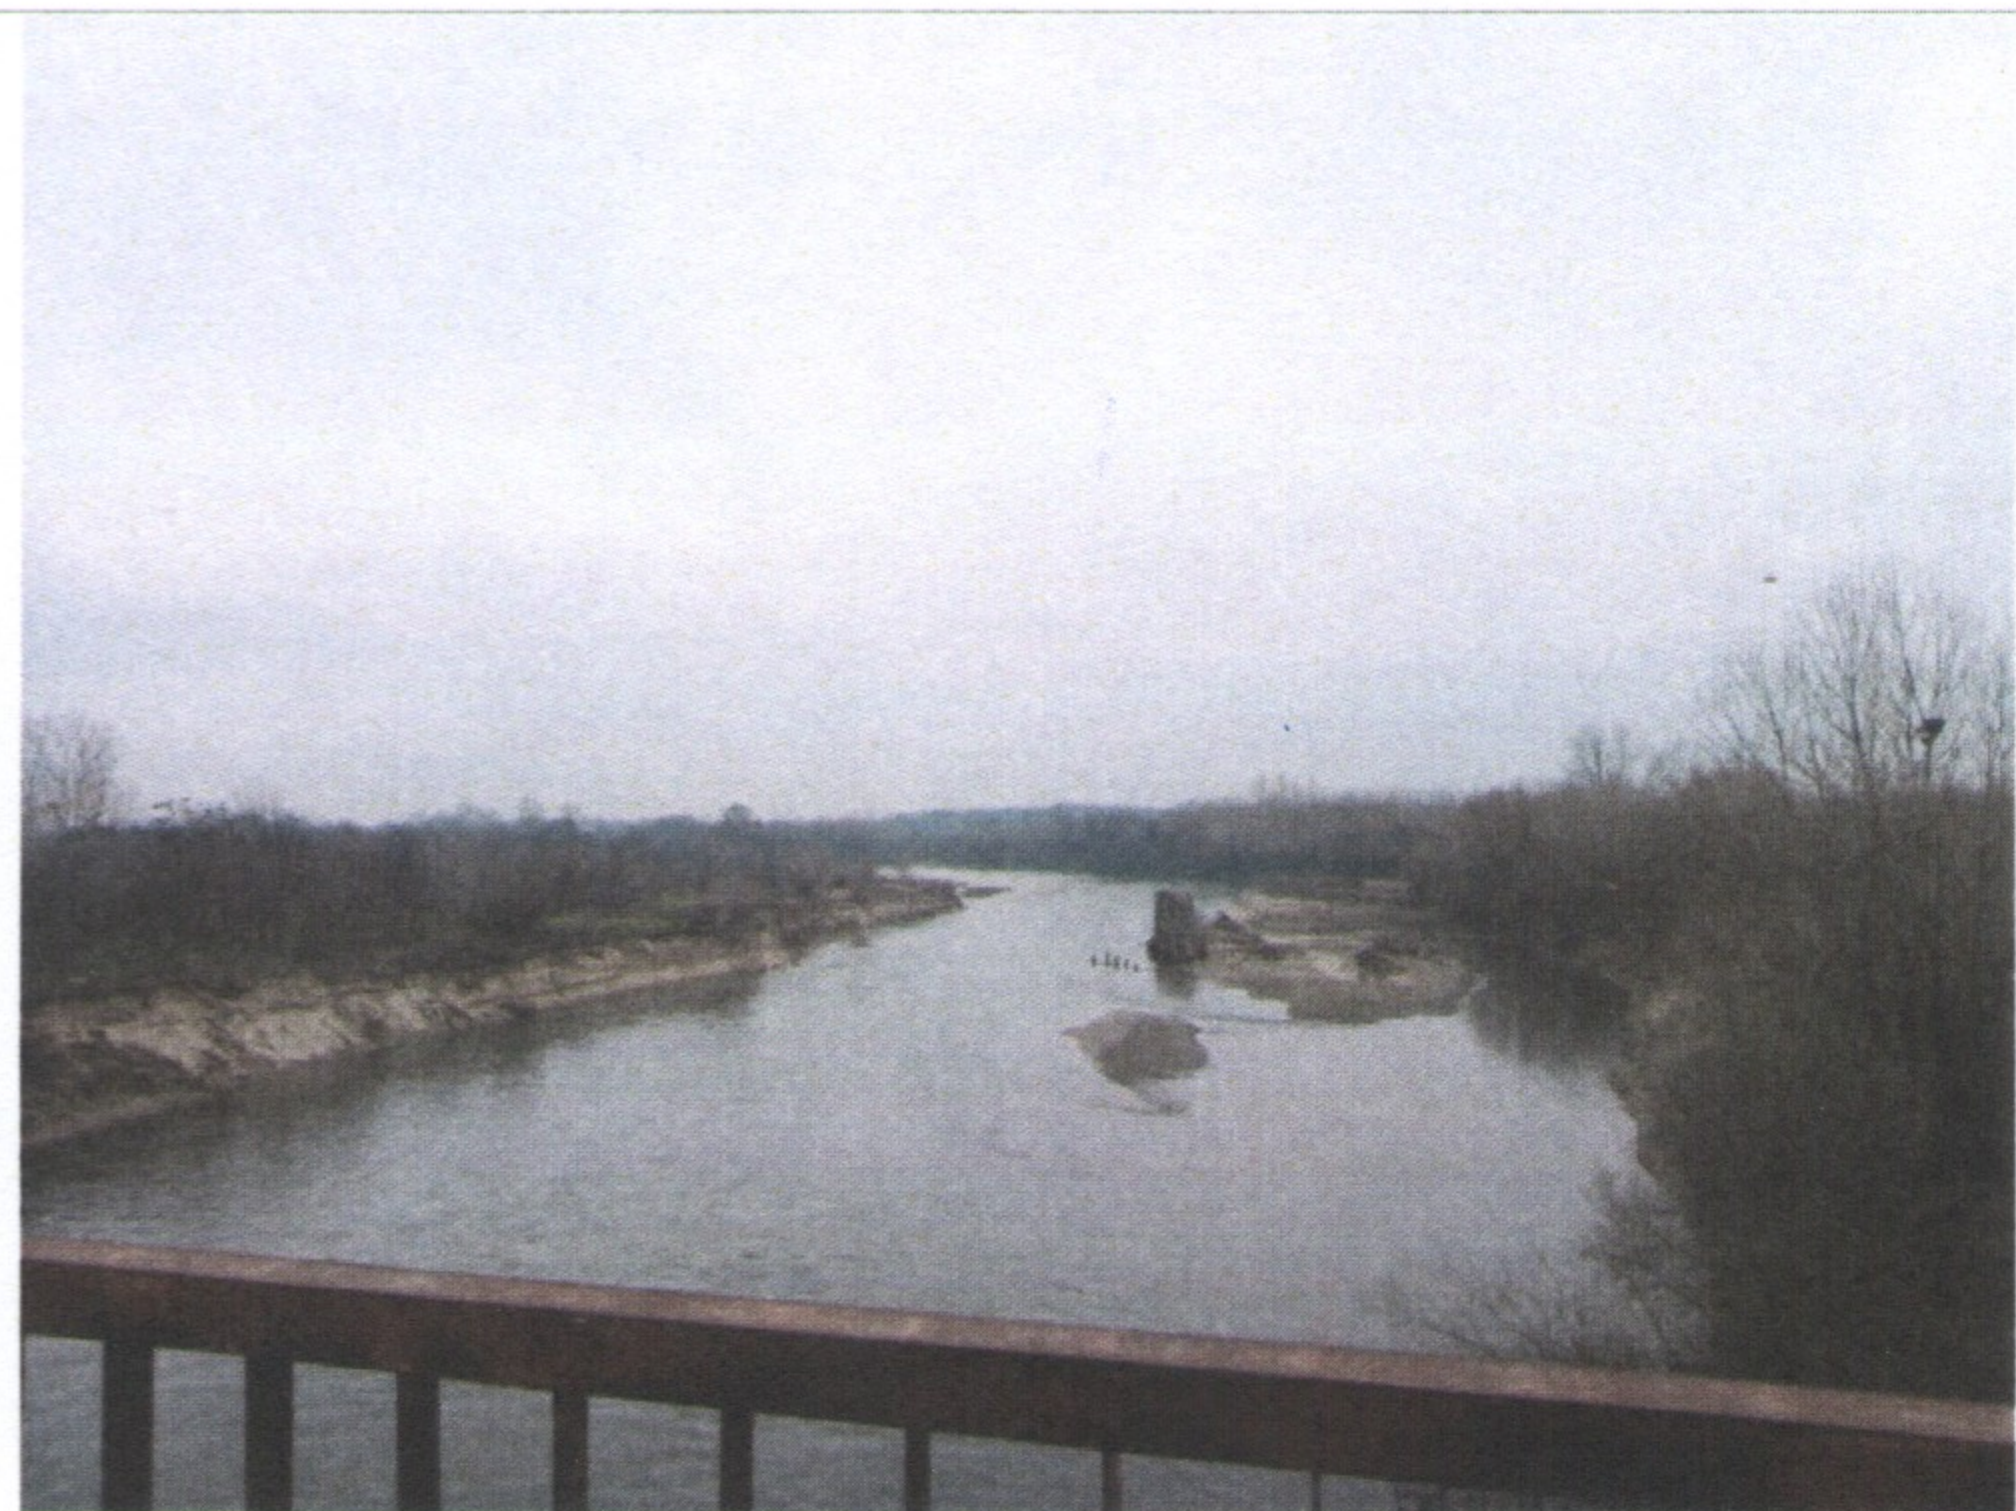
Нивото на р. Марица при огледа може да се определи като „ниски води“, тъй като дълго време преди това не е имало интензивни и дълготрайни валежи. Поради липса на информация за нивото на терена при въвеждане на моста в експлоатация през 1973 г. е прието като вероятно това да бъде нивото на горен край пилоти (на 4 м под горен ръб ригели). Дължината на пилотите – 9 м е съгласно ТП-84. В участъка преди (снимка 15) и след (снимка 16) мостът е с неоформено речно корито, наносни острови и ръкави.

При огледа е установено, че течението на реката облива неравномерно стълбовете на съоръжението, като образувалия се от речните наноси остров е силно обрасъл с растителност.

С оглед изложеното е уведомен областният управител на област Стара Загора за организиране и възлагане на дейности по почистване на реката и евентуална корекция на речното корито в участъка. Към момента се сформира междуведомствена комисия, която да организира и координира необходимите действия.
