**Относно Обект:** **„ОСНОВЕН РЕМОНТ/РЕКОНСТРУКЦИЯ НА ЦДГ „СВОБОДА“, ГР.ЯМБОЛ, УЛ. АЛЕКСАНДЪР СТАМБОЛИЙСКИ“ №78”.**

# Доклад

от констатирани нарушения върху носещата конструкция  
по време на изпълнението на строителството

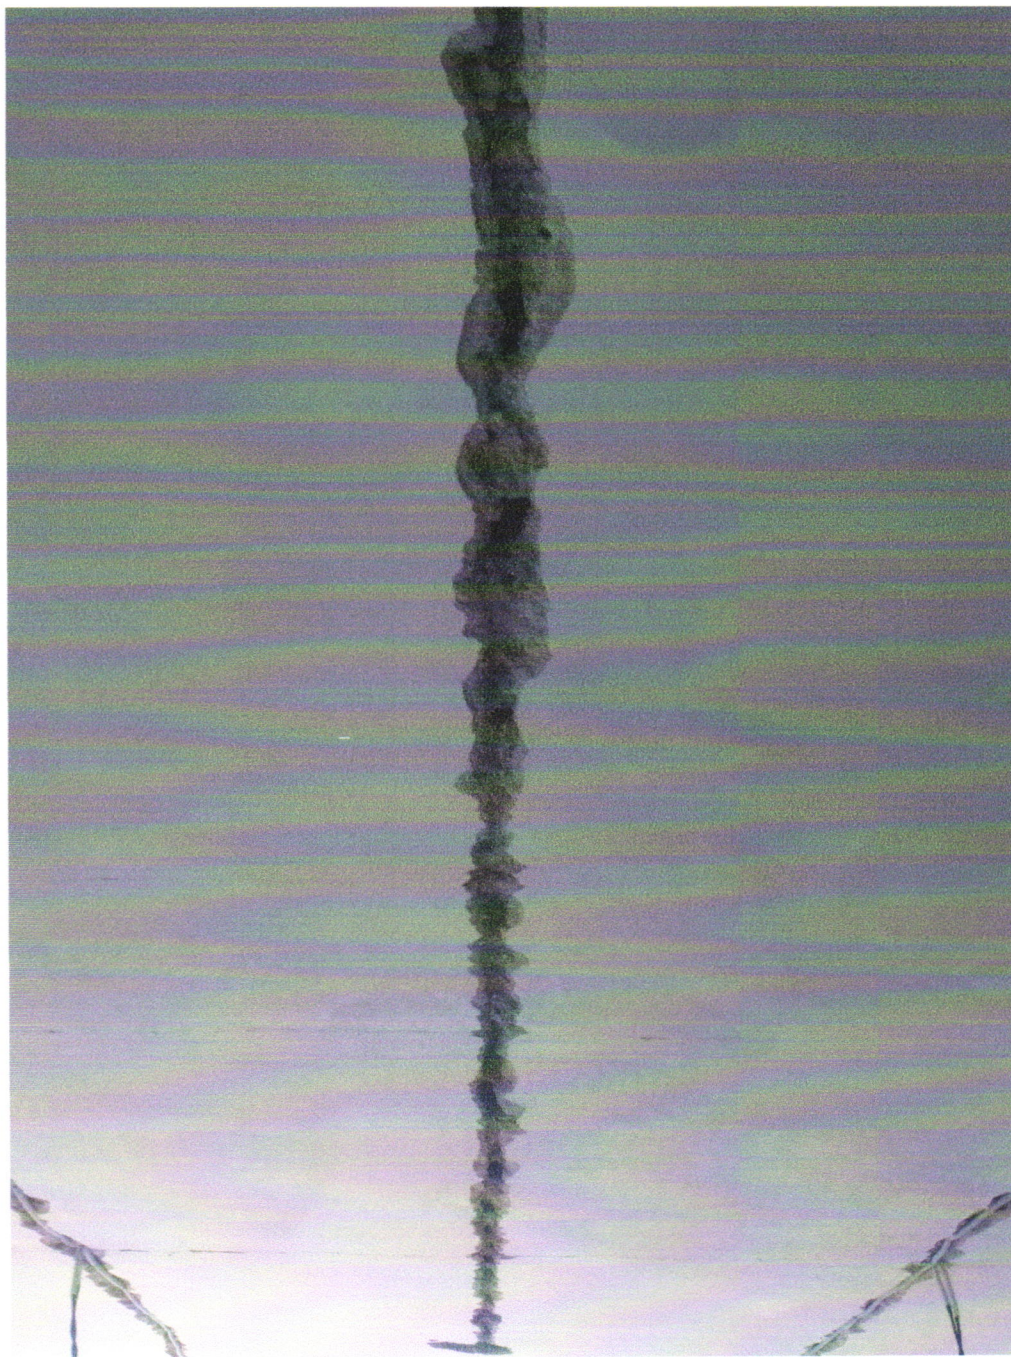
1. Напречно просичане по долен пояс на 1 етаж в средата и четвъртината от готови подови елементи с кухини ПЕ Ц60-2 / 600-1 на двуетажна скелетно гредова подовите и покривни плочи от готови сглобяеми елементи ПЕ (подови елементи с цилиндрични кухини) сграда проектиран 1969г. и въведена през 1976г. По същия начин е изпълнено и на втора плоча, но до моето идване беше вече запълнено. Отворени надлъжни пукнатини между панелите

7. За констатираните нарушения в Заповед от 13.10.2017г., исках писмено становището за това състояние на Строителния надзор, Главния инженер на община Ямбол и на Техническия контрол по част „Конструктивна“, с предложения за решения, но такова не ми беше представено.

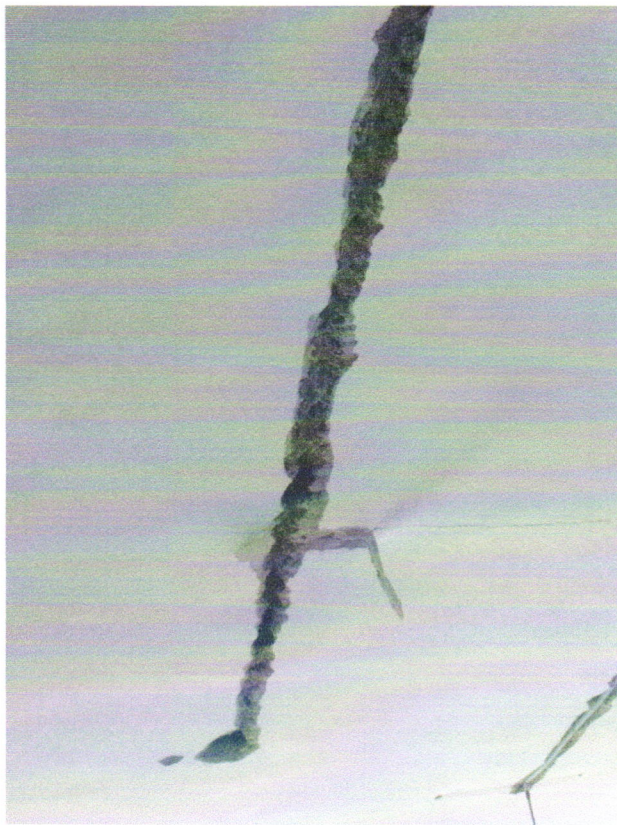
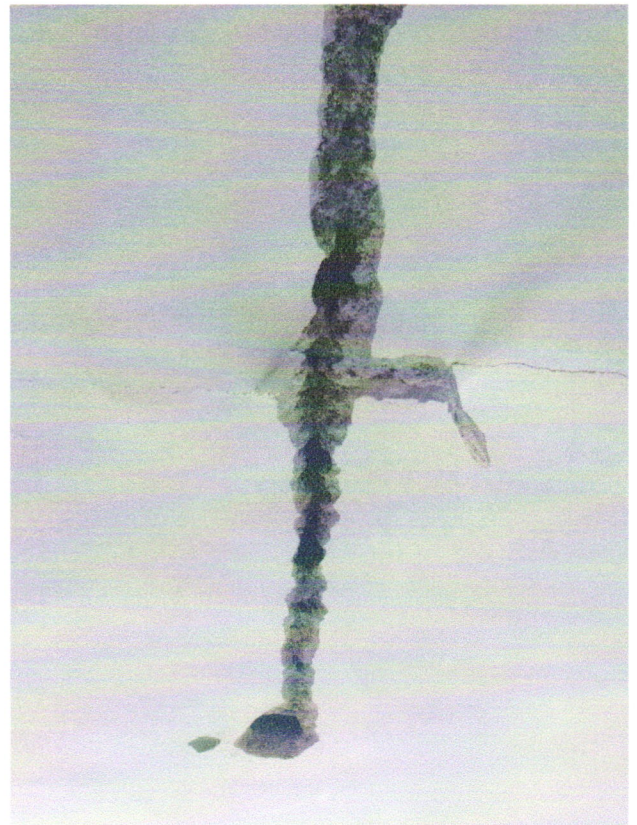
2. Напречно просичане по долен пояс на 1 етаж в средата на готови подови елементи с кухини ПЕ Ц60-2 / 600-1. По същия начин е изпълнено и на втора плоча, но до моето идване беше вече запълнено. Отворени надлъжни пукнатини между панелите.

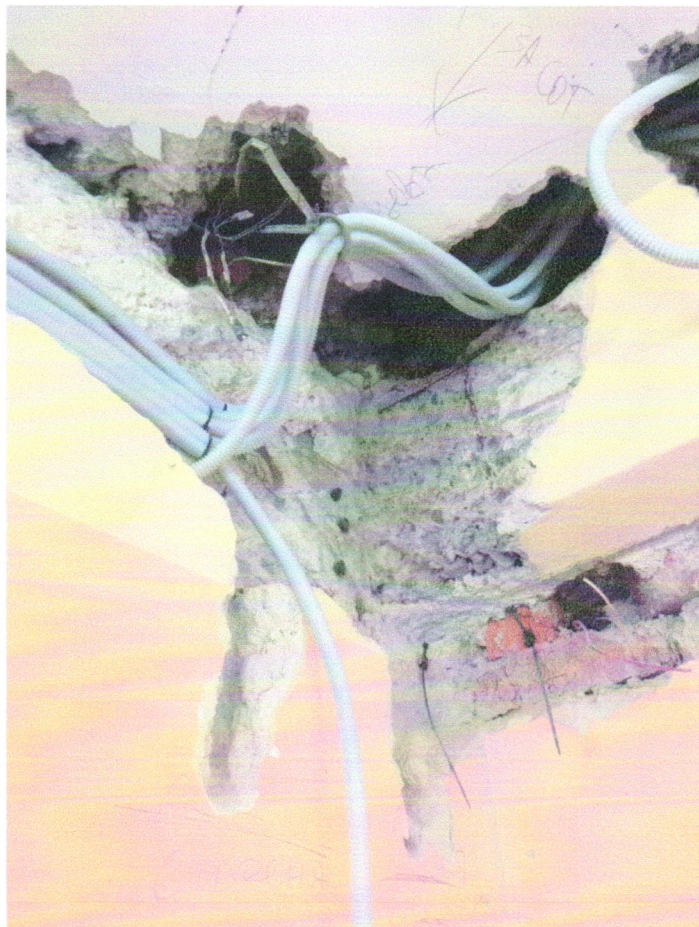
2. Разрушение при стъпването на готови подови елементи с кухини ПЕ Ц60-2 / 600-1. Разрушена целостта на греда и срязана носеща армировка

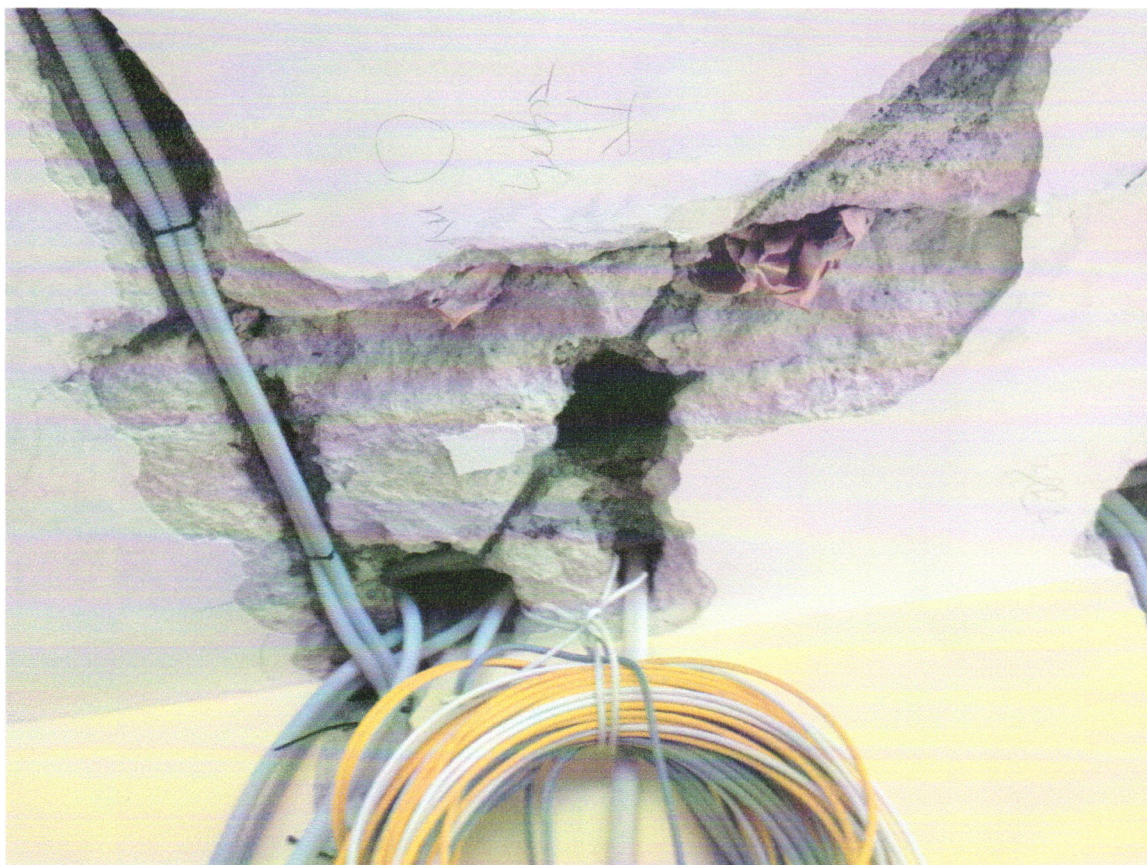
3. Разрушение при стъпването на готови подови елементи с кухини ПЕ Ц60-2 / 600-1.  
Разрушена целостта на панелата и отворена пукнатина

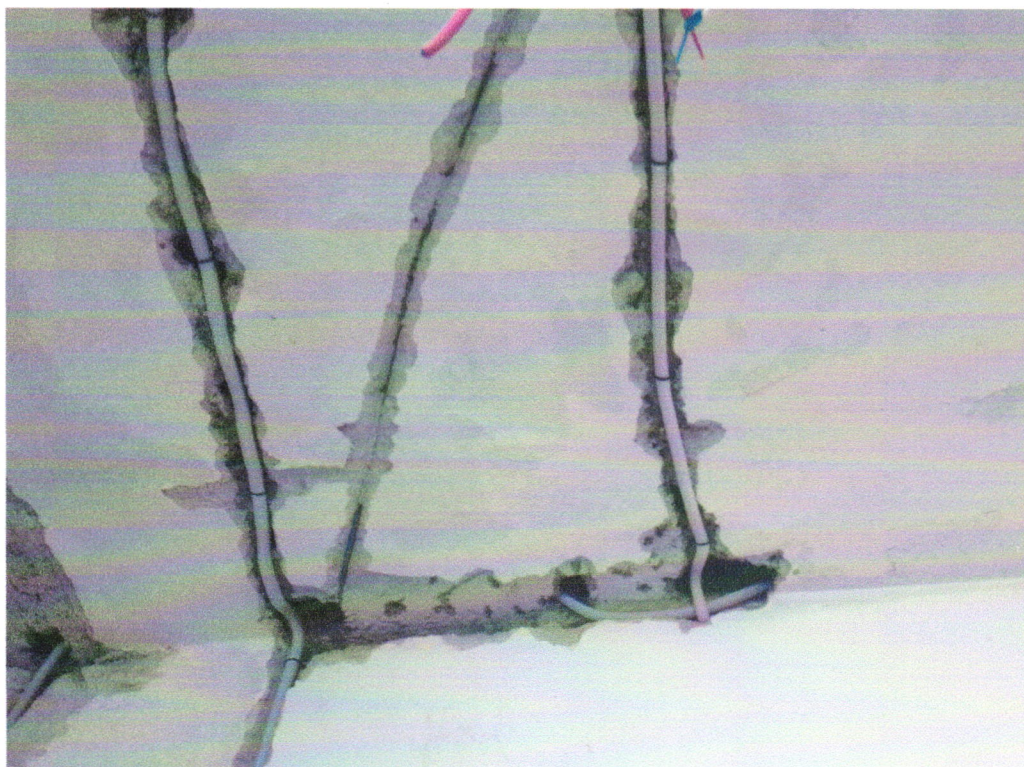
4. Прорязване и пробиване на готови подови елементи с кухини ПЕ Ц60-2 / 600-1.  
Връзки на гофретата с армировката на панелата

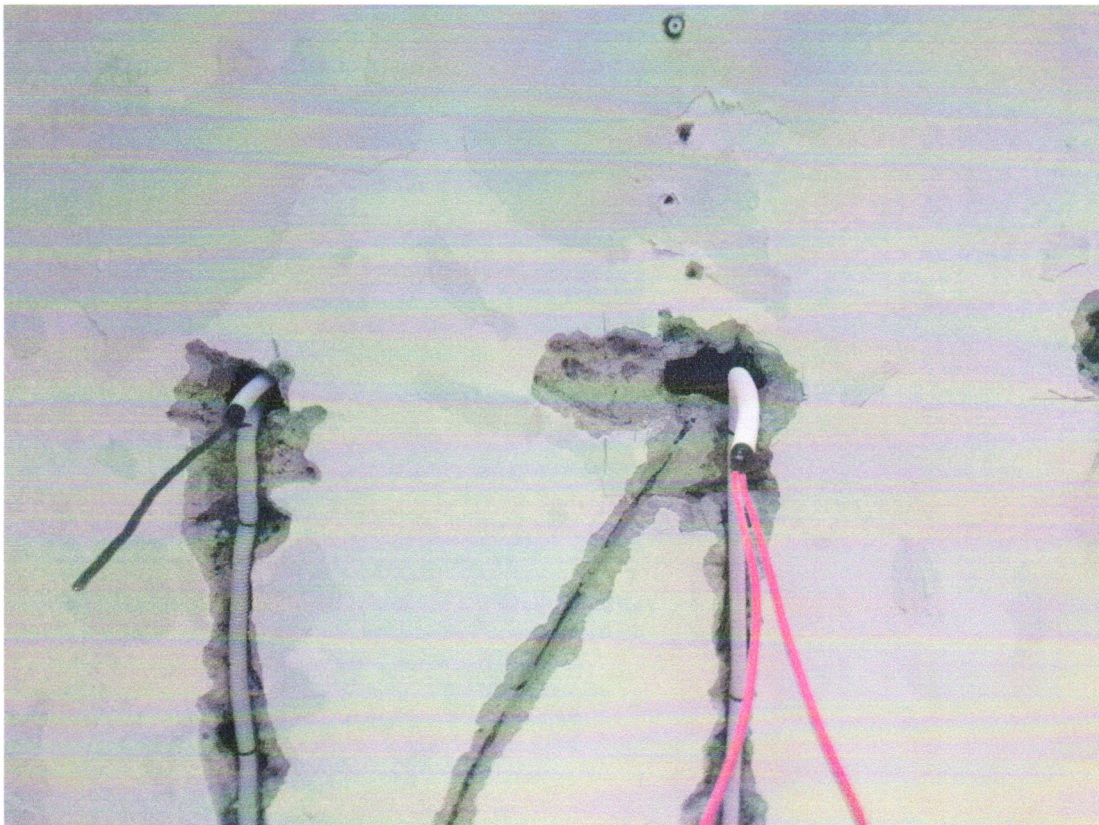
5. Прорязване и пробиване на готови подови елементи с кухини ПЕ Ц60-2 / 600-1.  
Връзки на гофретата с армировката на панелата

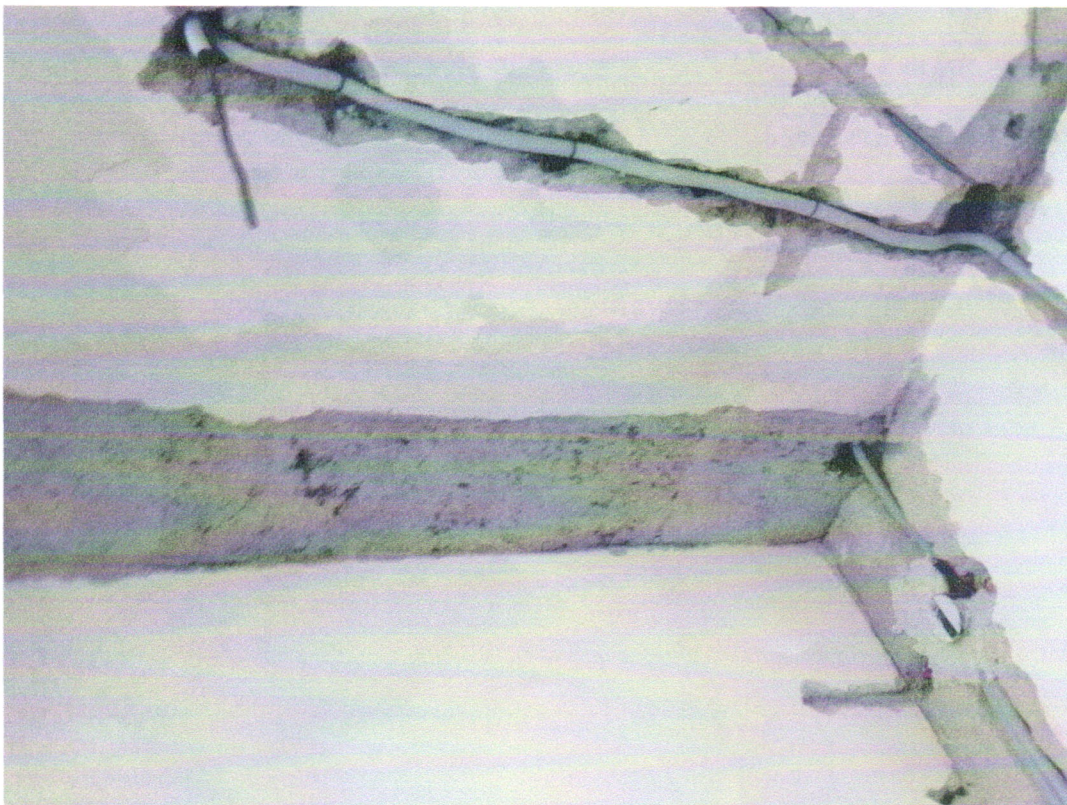
6. Прорязване и пробиване на готови подови елементи с кухини ПЕ Ц60-2 / 600-1.  
Връзки на гофретата с армировката на панелата. Вижда се рехавостта на бетона на панелата при изработката в заводски условия
